## Teil 100: Vom Haltepunkt Beieröde nach Spangenberg

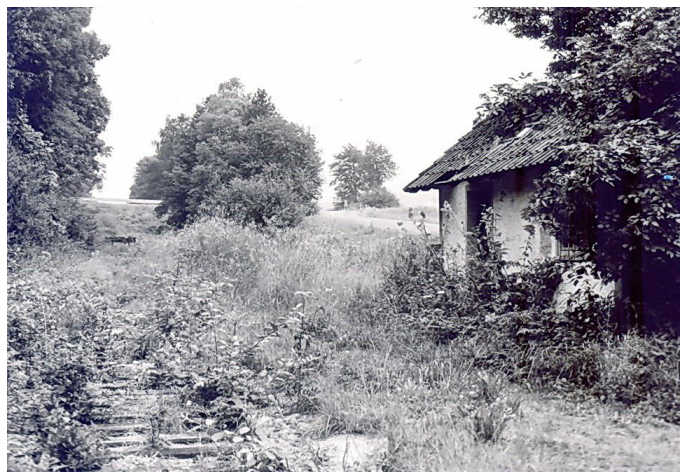
*Das fast zugewachsene Wartehaus mit Gleis, Straßendamm und Prellbock im Jahre 1979. (Foto: Reinhold Salzmann)*

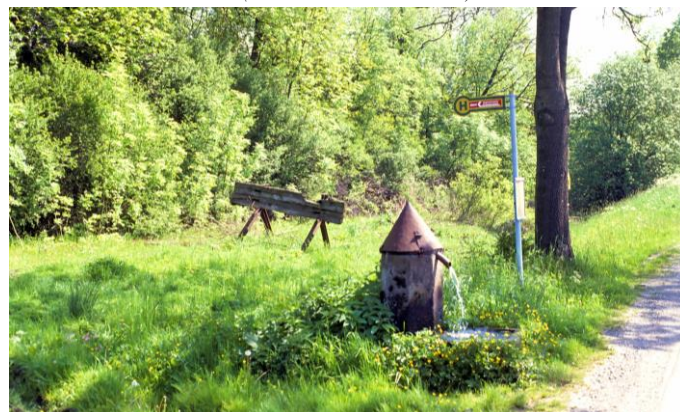
*Der Prellbock vor der ehemaligen Brücke nach Vockerode-D. mit dem „Guten Born“ und einer dort inzwischen eingerichteten Bushaltestelle. (Foto: Reinhold Salzmann um 1985)*

Nachdem die Strecke von Waldkappel her dann im Jahre **1974** stillgelegt worden war, befand sich hier am Haltepunkt Beieröde das Ende der Strecke von Malsfeld her. Nur wenige Meter vor der Brücke nach Vockerode-Dinkelsberg befand sich der Prellbock, vor dem noch bis weit in die **80-er Jahre** hinein noch ausrangierte Güterwaggons abgestellt wurden, um irgendwann einmal zur Verschrottung abgeholt oder an die damalige DDR veräußert zu werden.

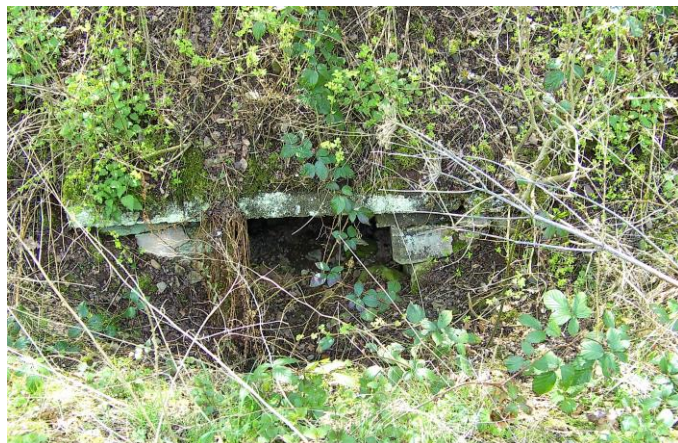
*Der Wasserdurchlass von Km 77,58 am 17. April 2008.*

Wir verlassen nun den Haltepunkt Beieröde und begeben uns auf den Weg nach Spangenberg, wo am **Km 77,58** ein **1 m** breiter treppenförmiger Wasserdurchlass aus dem Jahre **1878** auftaucht. Bei der Strecke, die hier oberhalb eines Abhanges verläuft und an dessen Nordseite der Wassergraben entlang führt, kann das Wasser nur unterhalb der Trasse abfließen.

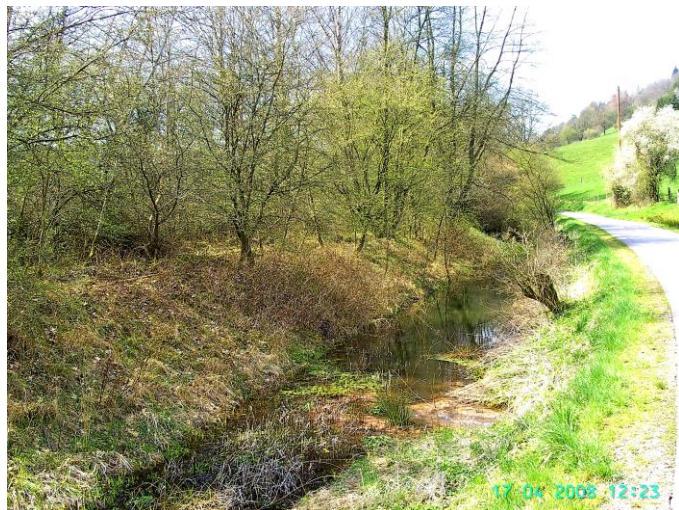
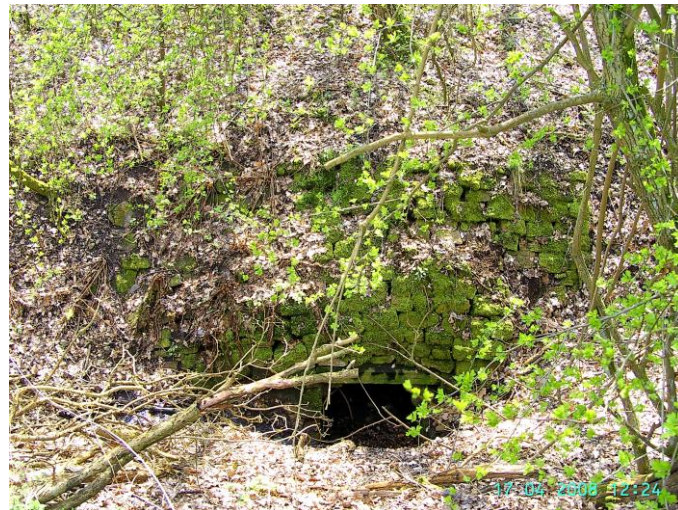
*Die Trasse mit dem Wassergraben bei Km 77,7 an der Nordseite und der Wasserdurchlass am Km 77,74 von der Nordwestseite am 17. 4. 2008.*

Am Ende des Wassergrabens befindet sich am **Km 77,74** ein weiterer treppenförmiger **1 m** breiter Wasserdurchlass, der ebenfalls im Jahre **1878** angelegt wurde. Hier ist der Graben an der Nordwestseite oberhalb der Deckplatte vom Durchlass mit einer

Stützmauer versehen worden, um ein Durchweichen und Wegspülen des Bahndamms bei starkem Regen zu verhindern.

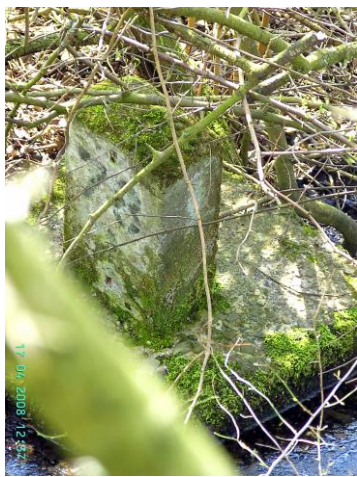
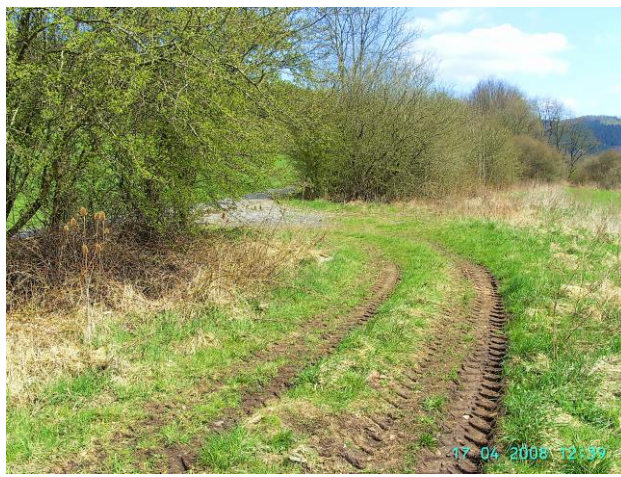
*Der Kilometerstein 78,0 im Gebüsch sowie der nach der Stilllegung geschobene Überweg am 17. 4. 2008.*

Bevor die Trasse einen Schlenker in südwestliche Richtung macht, um weiterhin am Hang entlang dem nächsten Bahnübergang entgegen zu streben, war am **17. 4. 2008** der gut erhaltene Kilometerstein **78,0** halb im

Wassergraben aufrechtstehend, in einem Gebüsch aufzufinden.

Am **Km 78,009** gab es einen weiteren nur **75 cm** breiten treppenförmigen Wasserdurchlass aus dem Jahre **1878**, der aber im Jahre **2008** nicht mehr auffindbar war. Bei **Km 78,2** wird die Trasse von einem Feldweg gekreuzt, der aber wahrscheinlich erst geschoben wurde, nachdem die Strecke bereits stillgelegt war.

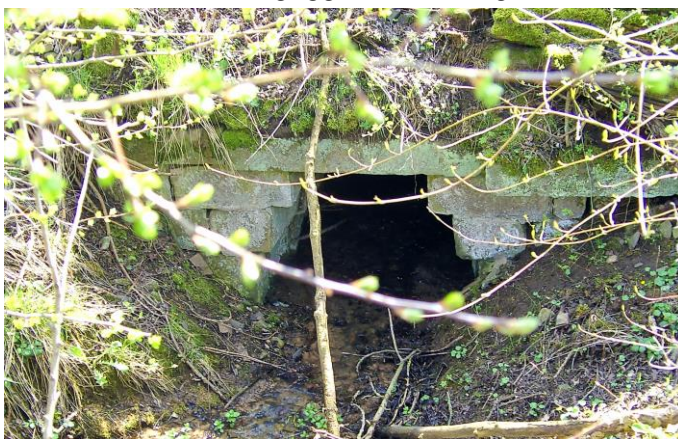
*Der Wasserdurchlass am Km 78,252 am 17. April 2008.*

Außerdem ist am **Km 78,252** ein weiterer **1 m** breiter Plattendurchlass aus dem Jahre **1878** zu finden. Dort in der Nähe lagen im Jahre **2008** auch noch ein paar alte Bahnschwellen, die bei den Rückbauarbeiten anscheinend vergessen wurden.

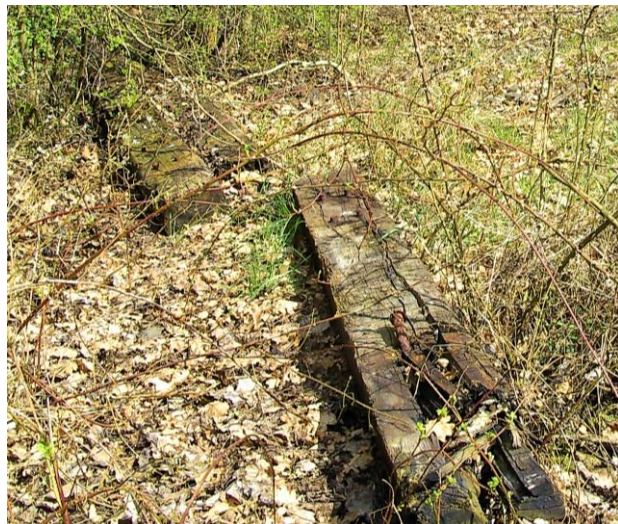
*Die liegen gebliebenen Schwellen bei Km 78,35 am 17. 04. 2008.*

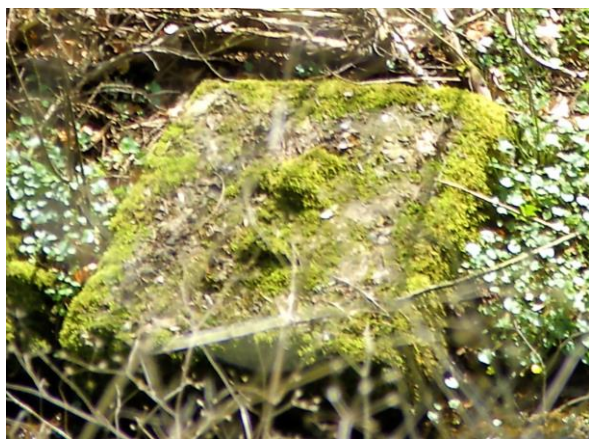
*Eine der Steinschwellen bei Km 78,35 am 17. 04. 2008.*

Überraschenderweise waren im Jahre **2008** etwa bei  
**Km 78,35** auch einige alte Steinschwellen anzutreffen,  
die anscheinend in dieser Gegend für die ursprünglichen  
Gleise Verwendung fanden.

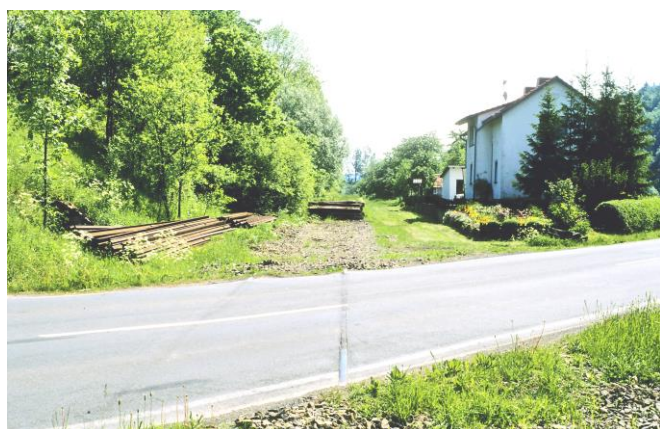
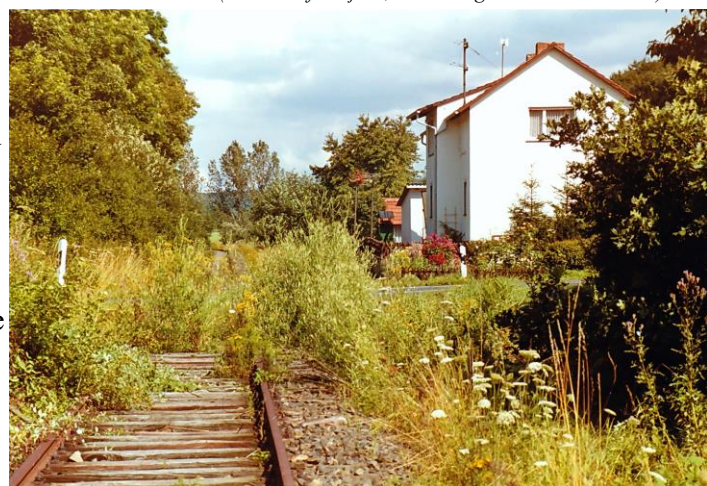
*Der Bahnübergang bei Km 78,53 mit „Deist's Bude“ im August 1984  
(Foto: Rolf Gießler, Sammlung Reinhold Salzmann)*

Mit dem Bahnübergang unmittelbar vor dem Ortseingang  
von Spangenberg bei **Km 78,53**, der im Volksmund auch  
„**Deist's Bude**“ genannt wurde, überquerte die Bahn wie-  
derum die Landstraße  
3227.

Der Bahnübergang  
war ursprünglich mit  
einem Schrankenpos-  
ten versehen, dessen  
Wärter nach **1918** der  
Kriegsversehrte  
**Georg Deist** war. Ob-  
wohl die Strecke im  
Jahre **1921** auf Neben-  
bahnbetrieb umgestellt

worden war, blieben  
die Schranken an diesem Übergang weiterhin erhalten, weil der  
Überweg schlecht einzusehen war.

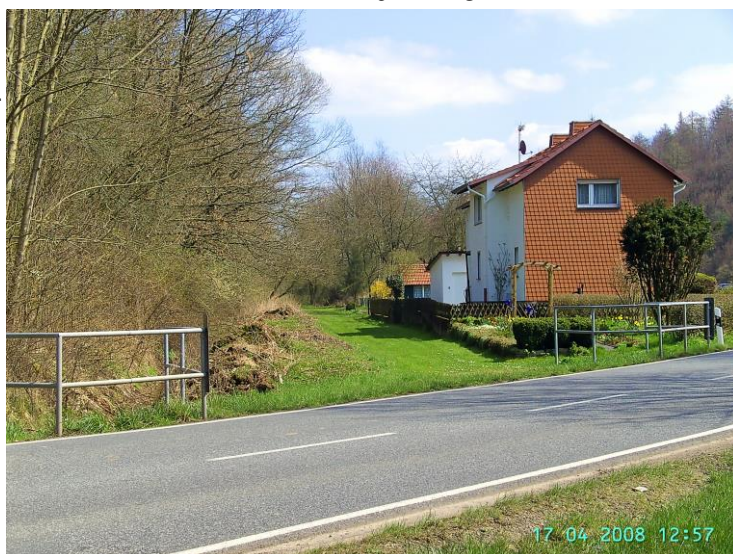
Der Bahnübergang „Deist's Bude“ am Km 78,53 am 17. April 2008.

Die beiden Schutzvorrichtungen für die Wassergräben sind ebenfalls darauf zu sehen.

Am Bahnübergang gab es auch rechts und links des Gleises in Fortsetzung der beiden Wassergräben rechts und links jeweils einen **50 cm** breiten Plattendurchlass aus dem Jahre **1878**, die die Straße in einem Winkel von **63°** unterquerten.

Durch ihre Lage am **Km 78,53** konnte auch die genaue Lage des Bahnübergangs bestimmt werden. Wie auf dem Foto aus dem Jahre **2008** zu erkennen ist, waren die Schutzvorrichtungen für die Wassergräben damals noch vorhanden.

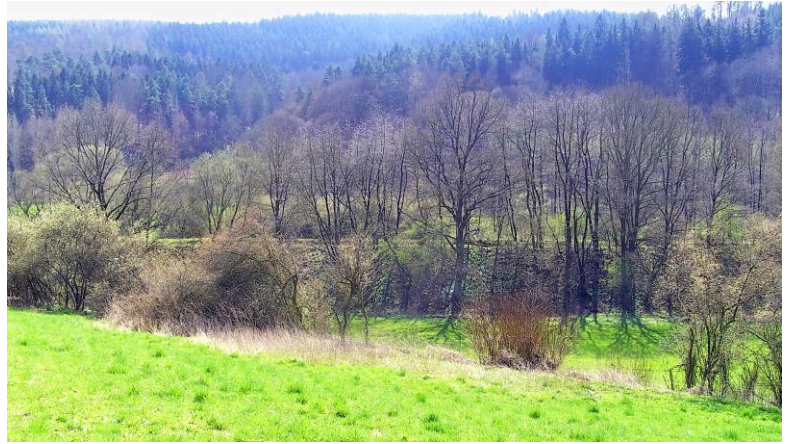
*Der Damm zwischen Bahnübergang und Pfeiffebrücke am 17. 4. 2008.*

und dem Bahnhof Spangenberg verläuft die Strecke zunächst über einen hochwassersicheren Damm, der leider inzwischen stark zugewachsen ist. Auf ihm überquert die Bahn die Pfieffe mittels einer Bogenbrücke und führt hinter der Pfieffe-Flutbrücke an der Südseite des Tales am Hang entlang bis zum Spangenberg Bahnhof.

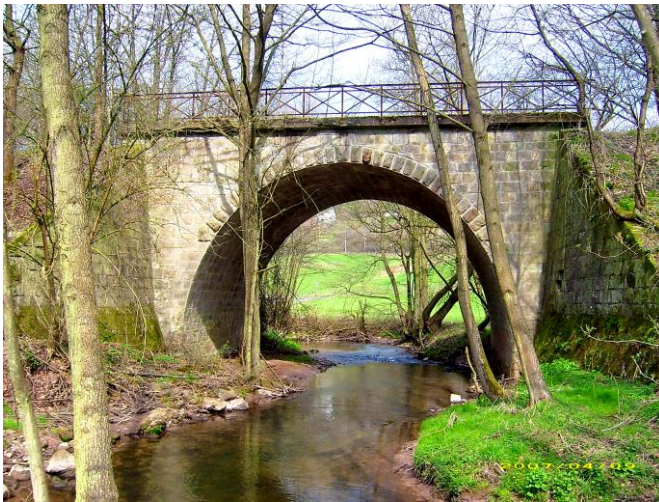
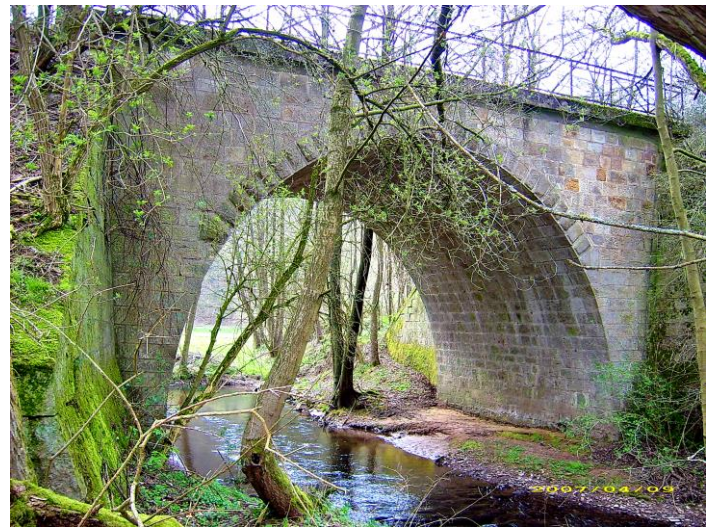
*Die Südseite der Pfeiffebrücke am 9. April 2007 und die Nordseite der Brücke am gleichen Tag.*

Etwa **250 m** hinter dem Bahnübergang wird am **Km 78,745** die Pfieffe in einer leichten Rechtskurve erneut von der Kanonenbahn überquert. Die gewölbte Pfieffebrücke besitzt eine lichte Weite von **10 m** und stammt aus dem Jahre **1878**. Die Brücke präsentiert sich heute noch in einem ausgezeichneten

Zustand, trägt aber außer den klobig zugehauenen Steinen im oberen Bogenbereich offenbar keinerlei Verzierungen, selbst eine Jahreszahl scheint hier zu fehlen, wenn nicht auf einem der Steine oberhalb der beiden Gewölbeschlusssteine eine zu finden ist. Leider war das Gelände dort im Jahre **2007** ziemlich zugewachsen, so dass Detailaufnahmen nicht möglich waren. Gegen die öfters auftretenden Hochwasser hatte man die Pfeiffebrücke an allen vier Seiten mit dicken und weit ausladenden Stützmauern ausgestattet, die ein Wegspülen des Bahndammes verhindern sollte.

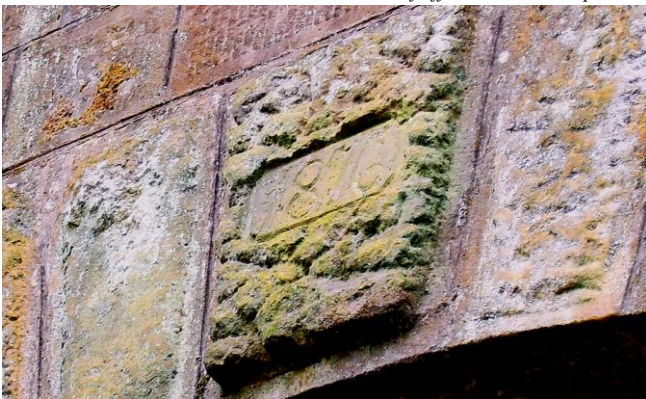
*Die Jahreszahl 1876 im Schlussstein des Gewölbebogens der Pfeiffe-Flutbrücke von der Nordseite am 09. April 2007.*

Die etwa **140 m** weiter in Richtung Spangenberg am **Km 78,882** befindliche Pfeiffebrücke wurde im Gegensatz zur Pfeiffebrücke reichlich mit Verzierungen ausgestattet. Das Bauwerk, das offensichtlich laut der Jahreszahl **1876** im Schlussstein an der Nordseite bereits früh begonnen wurde, ist aber laut dem Brückenbuch der Bahnmeisterei Niederhone erst im Jahre **1878** vollendet worden. Anscheinend war die mit **5 m** lichter Weite versehene Brücke etwas unterdimensioniert, da sie laut dem gleichen Brückenbuch bereits im Jahre **1891** erneuert oder verändert werden

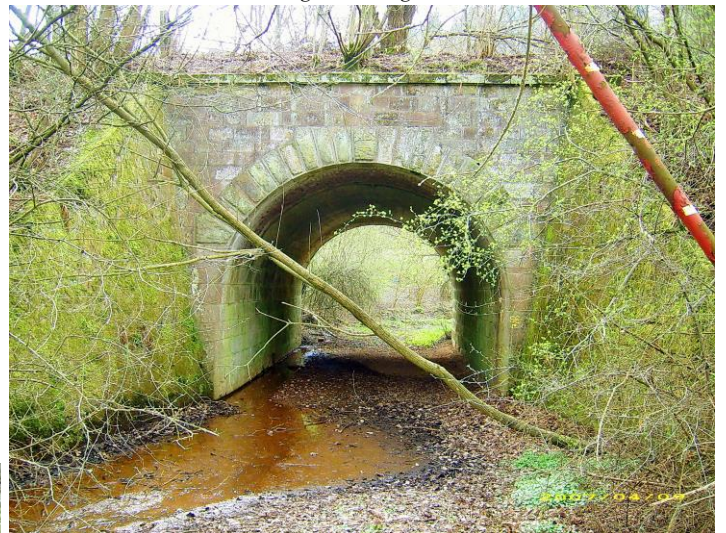
*Die Pfeiffebrücke aus nördlicher Richtung am 10. April 2007.*

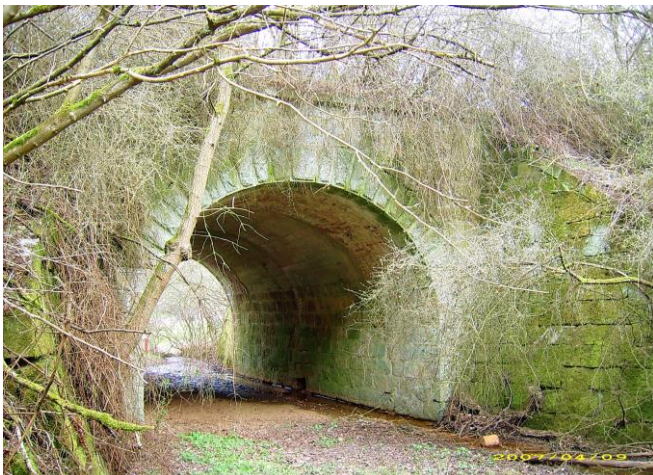
*Das Gewölbe der Pfeiffebrücke von der Südseite am 9. April 2007.*

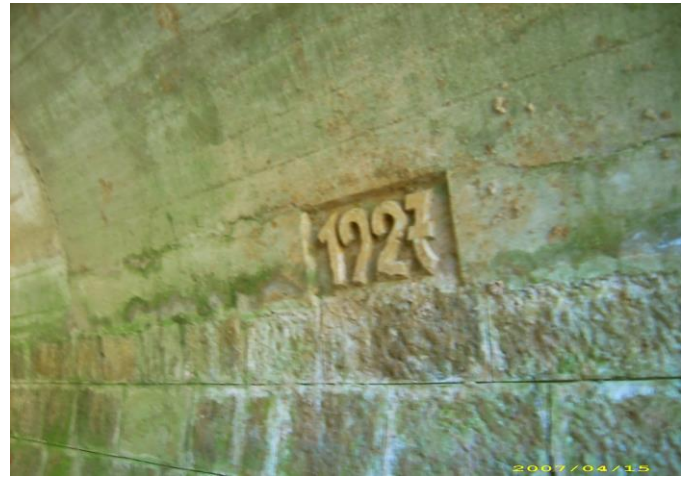
*Die Jahreszahl 1927 im Inneren des Gewölbes von der Flutbrücke am 15. 04. 2007.*

musste. Eine weitere Sanierung fand offenbar im Jahre **1927** statt, als anscheinend auch das Gewölbe im oberen Bereich saniert werden musste. Aus diesem Grund ist an der Flutbrücke außer am Schlussstein auch innerhalb des Gewölbes noch die Jahreszahl **1927** zu finden. Dort kann man auch deutlich erkennen, dass dort damals der innere Gewölbebogen ausgebessert werden musste. Es hat auch den Anschein, als ob sich am oberen Gewölbe-Schlussstein von der Südseite eine bildliche Darstellung befindet, wie zum Beispiel ein Kreuz oder eine ähnliche Darstellung, aber da im Jahre **2007** dort ziemlich viel Gestrüpp von oben her herabhing, ließ sich das nicht exakt definieren.

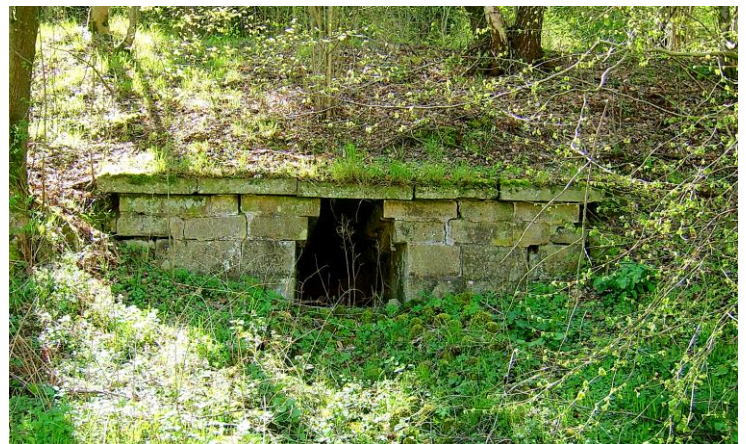
*Der treppenförmige Plattendurchlass vom Km 79,36 am 15. April 2007.*

Am **Km 79,36** treffen wir nochmals einen **1 m** breiten treppenförmigen Plattendurchlass aus dem Jahre **1878** an, wie er bis ins Jahr **2006** auch noch zwischen der Beieröde und Deist's Bude anzutreffen war, der dort inzwischen aber neu vermauert und bis zur Unkenntlichkeit verändert wurde. Diese Art von Durchlass ist bei einer Breite von **1 m** etwa **1,20 m** hoch, und ein solcher wird uns auf unserem weiteren Weg in Richtung Malsfeld noch öfters begegnen. War

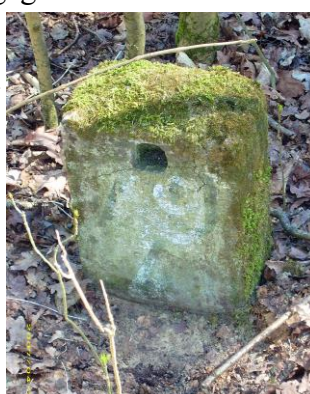
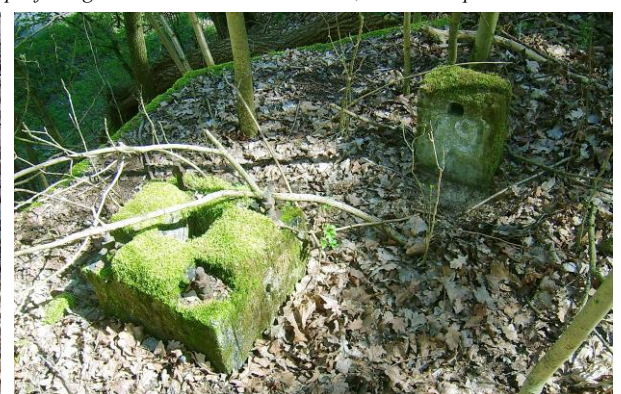
*Der Sockel vom Einfahrtssignal am Km 79,4 und der Kilometerstein 79,4 am 15. 4. 2007.*

hier vielleicht beim Bau der Bahn ein anderer Baumeister am Werk? Das Einfahrtssignal vom Bahnhof Spangenberg stand direkt hinter dem Kilometerstein am **Km 79,4**. Der dazugehörige Kilometerstein war zumindest im Jahre **2007** noch recht manierlich erhalten und auch noch gut lesbar.

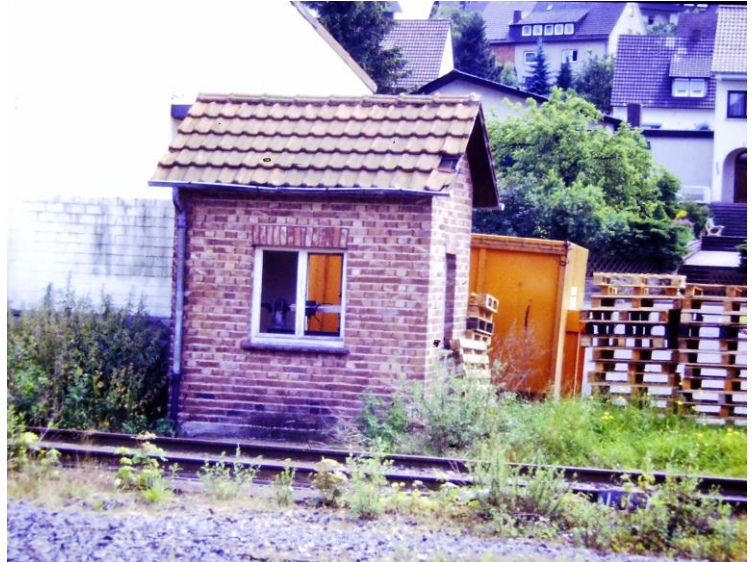
*Die Weichenstellerbude bei Km 79,53 (Foto: Peter Frasnus 1989)*

Bei **Km 79,53** teilte sich das Gleis zum ersten Mal. Dort gab es auch

eine Weichenstellerbude, die sogar im Jahre **1989** noch dort gestanden hatte, aber vermutlich im selben oder darauffolgenden Jahr der Spitzhacke zum Opfer gefallen war.
