## Teil 104: Von Bergheim nach Mörshausen

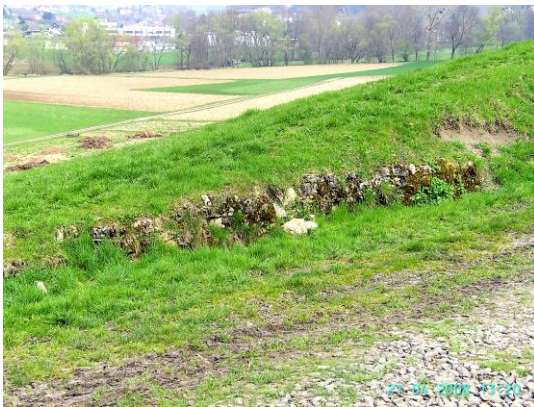
Die etwa 10 m lange Mauer zur Hangsicherung bei Km 81,35

Hinter dem Haltepunkt Bergheim ging die Fahrt zunächst für einige Meter über freies Feld, wo beim **Km 81,35** an der Südseite am Hang eine etwa **10 m** lange Mauer zur Hangsicherung auftaucht.

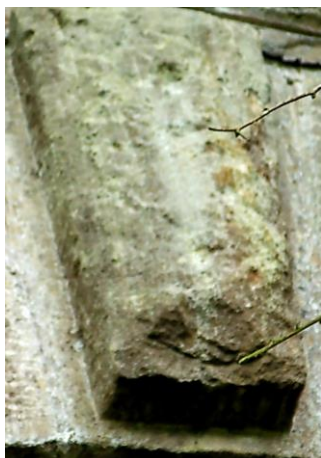
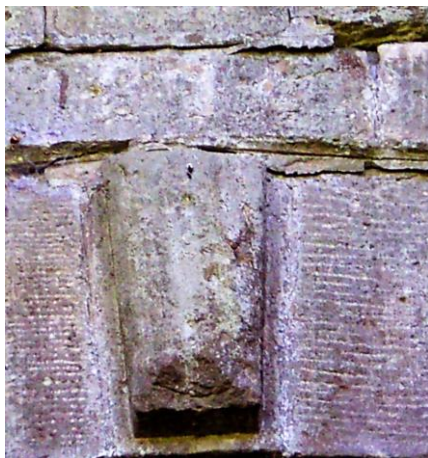
Der Schlussstein an der Nordseite am 1. 5. 2008 ohne und am 27. 9. 2013 mit Jahreszahl.

Das Nordportal der Unterführung bei Km 81,46 am 21. 4. 2008.

Bei **Km 81,46** treffen wir auf den nächsten gewölbten Durchlass, an dem es an den Schlusssteinen der beiden Gewölbebögen bildliche Darstellungen gibt. Außerdem wurde an der Nordseite als Besonderheit auf dem Stein über dem Schlussstein die Jahreszahl **1876** eingemeißelt, denn in dem Jahr wurde der Durchlass

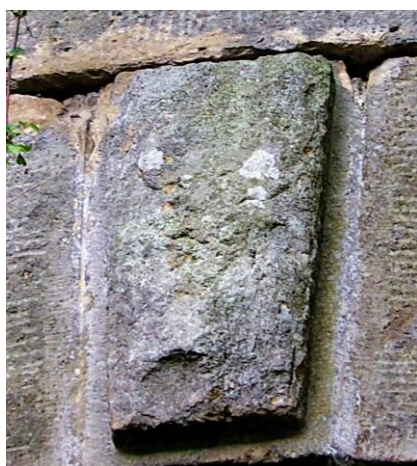
Der Gewölbe-Schlussstein an der Südseite und die Südseite (Bergseite) des gewölbten Durchlasses bei Km 81,46 am 21. 4. 2008.

Am Schlussstein selbst gibt es zwei mögliche Deutungen der figürlichen Darstellung. Hatte es im Jahre **2008** den Anschein, als wäre auf dem Stein eine sich emporwindende Schlange abgebildet ähnlich der an der großen Wehrebrücke bei Waldkappel, so schien es im Jahre **2013** aus einer etwas anderen Perspektive eher wie ein Löwenkopf aus. Auf dem Schlussstein an der Südseite ist ein Kopf mit Siegerkranz abgebildet, der wohl den siegreichen Deutschen Kaiser darstellen sollte. Leider ist der dort verarbeitete Kalkstein aber bereits so stark verwittert, dass eine genauere Deutung mittlerweile nicht mehr möglich ist. Stammt der an den Unterführungen und Wasserdurchlässen im Raum Spangenberg verarbeitete Kalkstein etwa aus dem dortigen Kalksteinbruch? Was den Stand der Verwitterung angeht, ist allen Unkenrufen zum Trotz der Erhaltungszustand von Jahreszahlen oder bildlichen Darstellungen des im Raum Eschwege verwendeten Buntsandsteins erheblich besser als des hier verarbeiteten Kalkgesteins. Da die Bahntrasse aber quer zu einer Hanglage verläuft, fällt der untere Gewölbebogen erheblich höher aus als der an der Bergseite. Da durch den Durchlass auch ein kleines Rinnsal fließt, bestand der Untergrund aus Kopfsteinpflaster, von dem aber nicht mehr viel zu erkennen ist, da eine dicke getrocknete Schlammschicht darüber liegt.

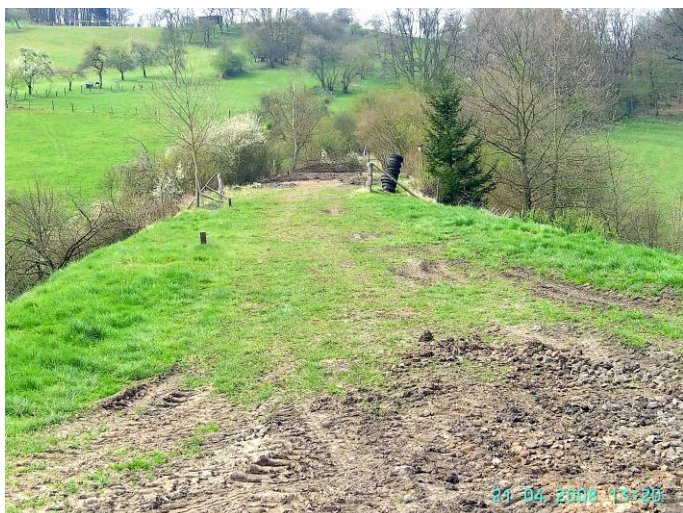
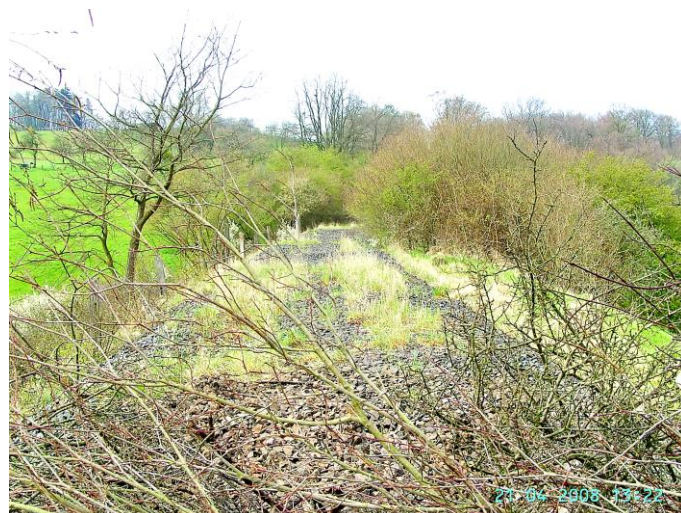
Die Trasse bei Km 81,4 auf dem Damm. Darunter befindet sich der gewölbte Durchlass. Dahinter ist die Trasse durch Gestrüpp versperrt. (Fotos: 21. 4. 2008)

Hinter der Unterführung verläuft die Trasse noch für ca. **150 m** über den Damm, bevor sie hinter einem Bergvorsprung bei **Km 81,64** für etwa **150 m** in einem recht tiefen Einschnitt verschwindet, in dem sich an der Südseite **15** im Hang verlegte etwa **7 m** breite Steinbögen befinden, die zwischen den Bögen **14** und **15** bei **Km 81,85** durch eine breite Wasser- rinne ergänzt wurden. Die Höhe der Bögen nimmt mit der Höhe des Einschnitts zu und wieder ab. Wir kennen diese Art von Hangsicherung bereits vom Haltepunkt Großbartloff her, dort befinden sich aber lediglich zwei hohe Bögen. Am Sockel mehrerer Bögen sind kleine gemauerte Löcher ähnlich kleiner Wasserdurchlässe eingelassen, die wohl dazu dienen, die Feuchtigkeit aus dem Hang abzuleiten. Offenbar enthält der Hang viel Feuchtigkeit mit der Gefahr von Hangrutsch-

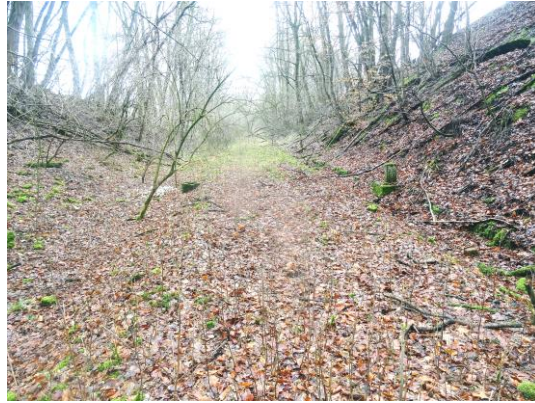
*Km 81,72 im Einschnitt mit Kilometerstein 81,7 und Blick nach Osten. Oben rechts ist ein Steinbogen zu sehen.*

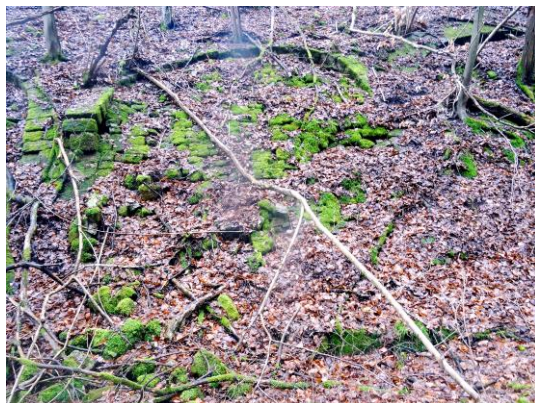
*Teilweise von Laub bedeckte Steinbögen (10 und 13) etwa bei Km 81,8 mit unteren Randsteinen. (Fotos: Heinrich Koch)*

schungen, die diese aufwändige Art der Hangsicherung erforderlich machte. Die Bögen selbst beginnen bei etwa **Km 81,65** und enden bei **Km 81,75**. Danach steht bis zum Ende des Einschnitts am Hang Felsgestein an.

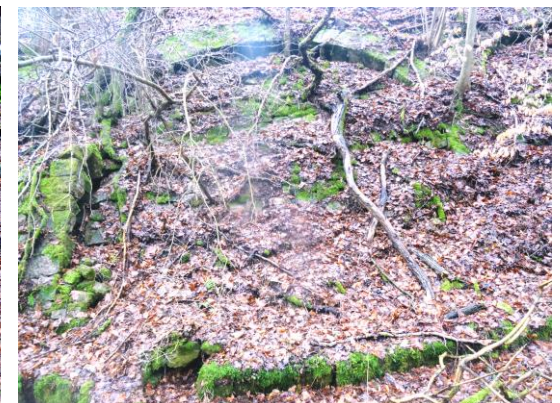
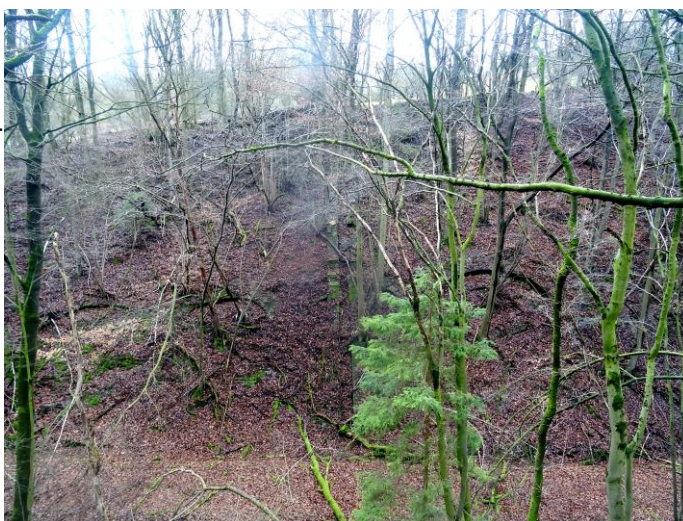
*Die ersten Bögen und dazwischen eine Wasser-Abflussrinne etwa bei Km 81,75, die Wasser von oberhalb des Einschnitts den Hang hinunter leitet. (Links Aufnahme von oberhalb des Nordhangs, rechts von der Trasse her) (Fotos: Heinrich Koch)*

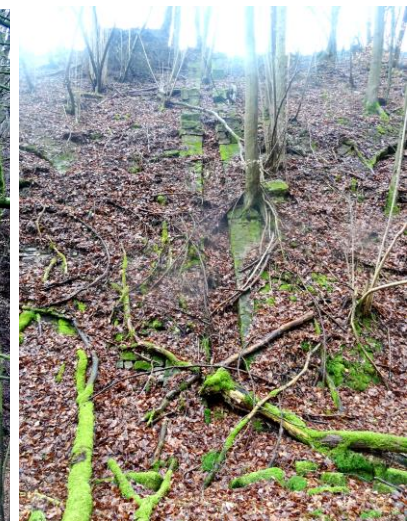
*Die Wasserrinne bei Km 81,825 (1. 5. 2008)*

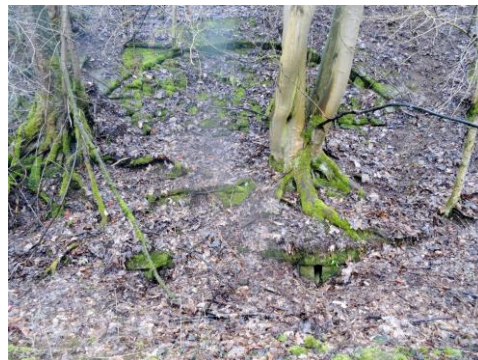
*Gemauerte Löcher zur Wasserableitung aus dem Hang. (Beide Fotos oben: Heinrich Koch am 2. 3. 2017)*

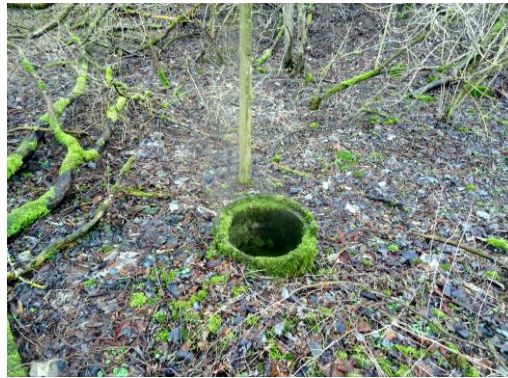
*Eine der senkrechten Betonröhren auf der Trasse, in diesem Fall bei Km 81,65.*

Außerdem sind dort an der Strecke noch die Kilometersteine **81,6**, **81,7** und **81,8** erhalten geblieben, wenn auch teilweise ohne Beschriftung. An einigen Stellen im Einschnitt, wie zum Beispiel bei **Km 81,65**, wurden auf der Trasse senkrechte Röhren eingelassen. Wozu diese gedient haben, bleibt offen. Der Abstand zwischen den Rohren beträgt etwa **75 m**.

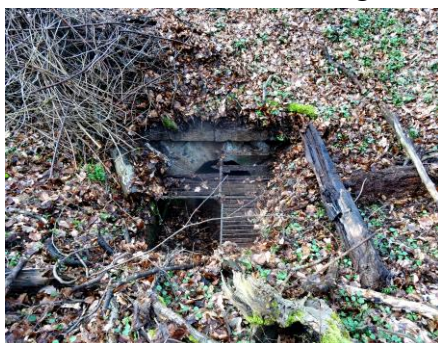
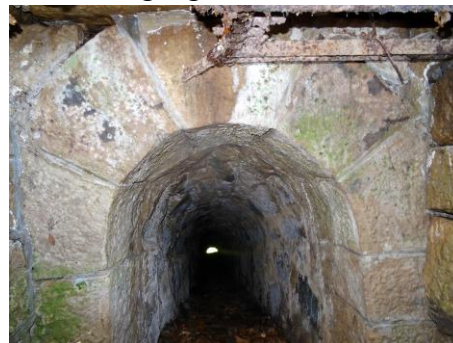
*Eingang des Durchlasses Km 82,015 im Süden, der Eingang der Durchflussröhre von Süden sowie der innere Absatz von Norden. (Fotos: H. Koch, März 2016)*

ziemlich zugewachsen ist, während die Trasse etliche Meter weiter nach Westen bei **Km 82,0** dank der Hanglage weiterhin den Waldrand bildet. Dabei stoßen wir bei **Km 82,015** einen recht ungewöhnlichen und klobig wirkenden Wasserdurchlass, dessen etwa **1 m x 80 cm** großer Eingang auf der Südseite hinter einem kleinen Auffangbassin beginnt und der in der Durchflussröhre eine hohe Stufe besitzt. Dadurch liegt der nördliche Ausgang etwas tiefer im Hang, ist aber mit einer Höhe von ca. **2 m** und einer Breite von etwa **1,20 m** erheblich größer als der Eingang. An den beiden Gewölbebögen sind allerdings keinerlei

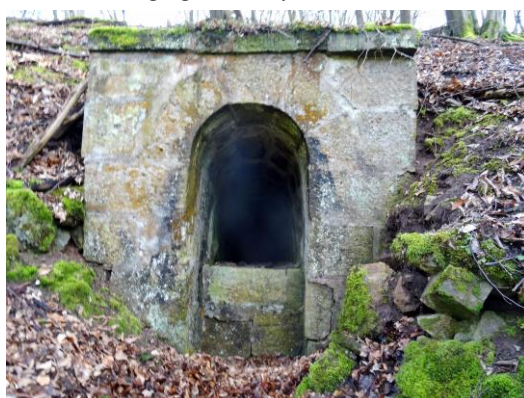
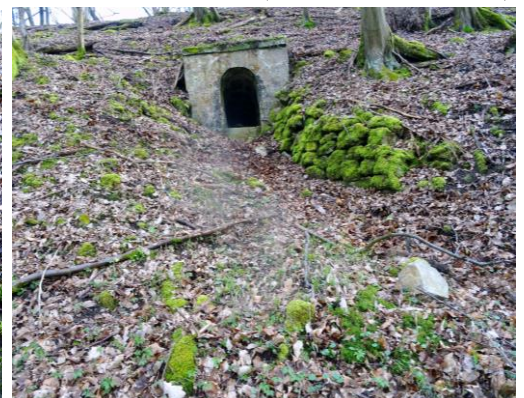
*Der nördliche Ausgang des Durchlasses und dessen Lage im Hang mit Bruchsteinen. (Foto: H. Koch, März 2016)*

Jahreszahlen oder bildliche Darstellungen zu erkennen. Rechts und links des nördlichen Ausgangs liegen noch Bruchsteinquader, von denen anzunehmen ist, dass diese früher zu entsprechenden Stützmauern gehörten, die aber durch Auswaschung im Laufe der Zeit eingestürzt sind. Nur an der Westseite des Ausgangs sind noch Reste einer seitlichen Ausmauerung des Abflusses zu erkennen.

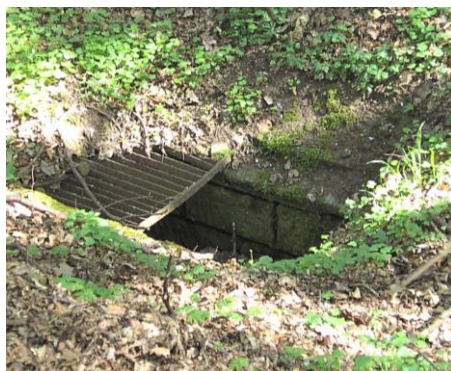
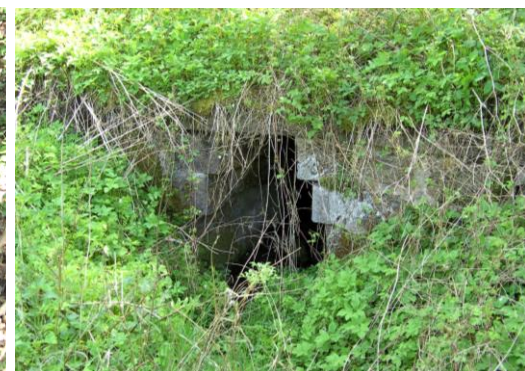
*Der Einlauf an der Südseite sowie der Abfluss des Plattendurchlasses an der Nordseite bei Km 82,21. (Beide Fotos v. 1. 5. 2008)*

So ist dort noch der auf der  
Ostseite des Überganges be-  
findliche Wasserdurchlass er-  
halten geblieben. Außerdem  
lagen direkt vor dem ehema-  
ligen Bahnübergang im **Früh-  
jahr 2008** auf dem früheren  
Gleisbett noch ein großer Stapel  
alter Holzschwellen, die  
beim Rückbau der Trasse hier  
einfach zurückge-  
lassen wurden.

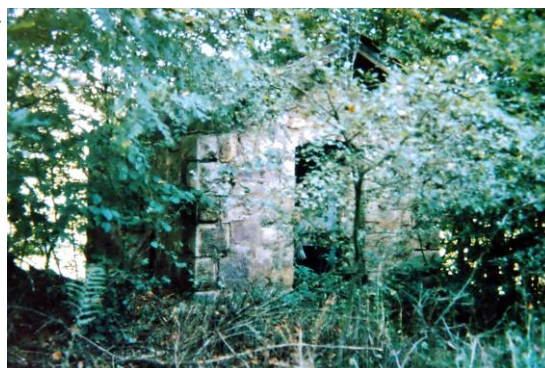
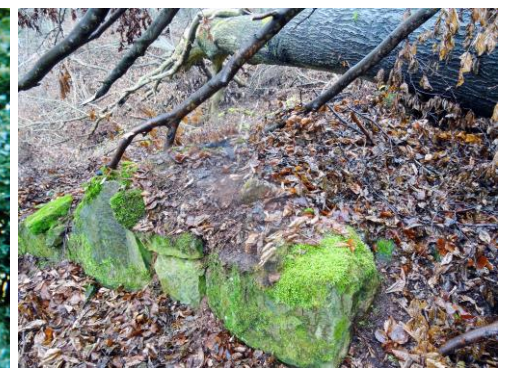
Die Ruine von "Horns Bude" im Jahre 1984 und Reste von den Grundmauern im März 2016 (Beide Fotos: H. Koch)

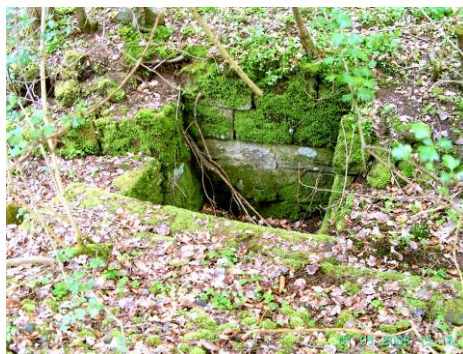
Ein flacher **1 m** breiter Plattendurchlass folgt bei **Km 82,92**. Hier befindet sich der Wasser-einlauf in dem neben der Trasse verlaufenden Graben, der das Regenwasser vom Südhang aufnimmt.

Der Einlauf ist teilweise durch zwei Eisenschwellen abgedeckt, war von Moos total überwuchert.

Der Einlauf auf der Südseite bei Km 82,92

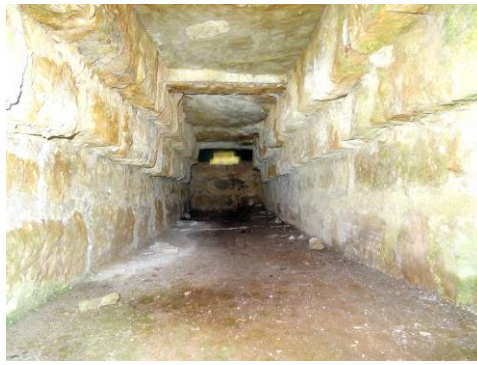
Die hintere Stufe ist nur von innen zu sehen (Foto: Koch)

Da der nördliche Abfluss am Hang liegt, ist ein ziemlicher Höhenunterschied zu überwinden. Daher sind im Inneren der Röhre zwei Stufen eingebaut und der Ausgang besitzt etwa eine Höhe von **2 m**. Die Trasse selbst war hier zumindest noch im Frühjahr **2008** zwischen **Km 82,6** und **83,2** recht gut zu begehen, wenn auch hier und da ein umgestürzter Baum quer lag.

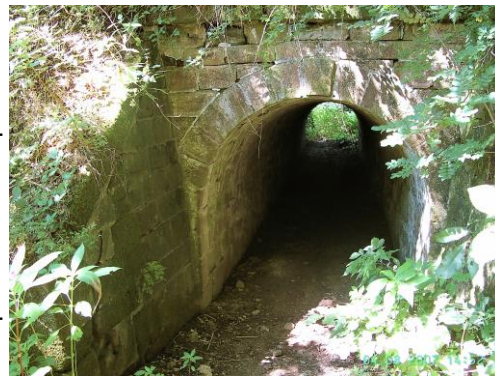
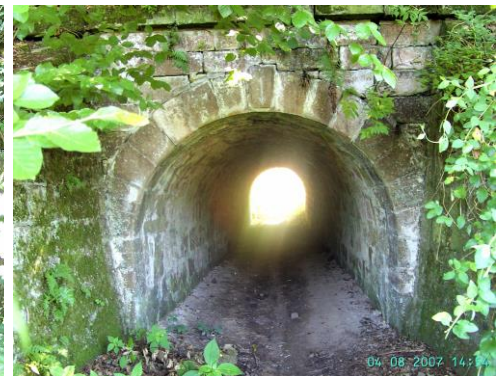
Der nördliche Tunnelleingang sowie ein Blick in die Tunnelröhre von Norden her am 4. 8. 2007

Bei **Km 83,13** wird die Trasse erneut von einem gewölbten Durchlass unterquert, der heute nur noch sehr niedrig wirkt und der auch als Wasserdurchlass und Fußgängertunnel konzipiert wurde, da von Süden her ein Feldweg aus dem Wald tritt, der sich nach Norden hin fortsetzt.

Außerdem diente er während des 2. Weltkriegs als Schutz vor den amerikanischen Tieffliegern, worauf der Pfeil auf dem Schlussstein des Nordportals hindeutet. Auch hier zeigen die Schlusssteine Spuren einer bildlichen Bearbeitung, es wäre möglich, dass es sich am Schlussstein

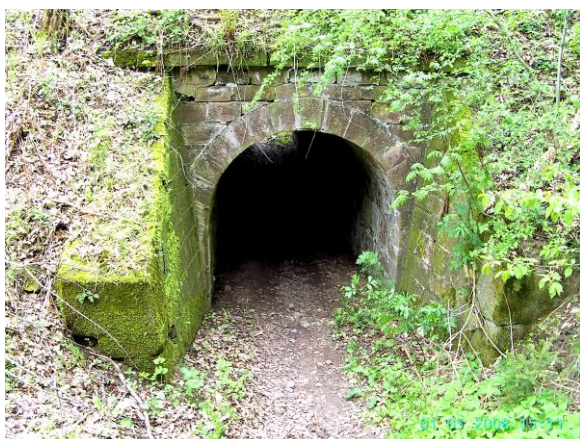
Der Südeingang des Tunnels Km 83,13 mit der wichtigen westlichen Stützmauer am 1. Mai 2008.

Umsturzbügel oder ein Kuhgespann konnten früher ohne Schwierigkeiten hindurch fahren, aber heute muss man sich bei der Durchquerung kräftig bücken. An beiden Tunnel-  
eingängen gibt es Stützmauern, wobei die an der Südwest-  
seite besonders wuchtig ausfällt.

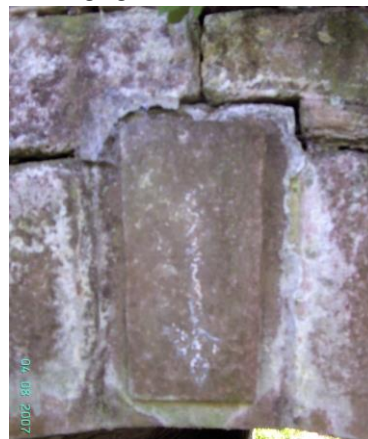
Der Schlussstein vom Nordeingang mit Pfeil und darüber der Jahreszahl 1876 am 4. 8. 2007.

vom Nordportal um einen Fisch und darin eine Jahreszahl handelt, richtig zu erkennen ist es jedoch auch hier nicht mehr, nur die Jahreszahl **1876** glaubt man an der Nordseite auf dem Stein über dem Schlussstein erkennen zu können. An der Südseite hingegen scheint die bildliche Darstellung eines Vogels (Adler?) mit ausgebreiteten Schwingen eingefügt worden zu sein, der von rechts unten nach links oben fliegt. Die Unterführung "**Im Schöppbach**", wie diese von den Mörshäusern genannt wird, besitzt eine Breite von **2 m** sowie eine Höhe von **2,10 m** und die Sohle war gepflastert, wobei in der Mitte eine Rinne für den Durchfluss von Regenwasser angelegt ist. Im Laufe der Jahre hatte sich reichlich Schlamm in der Tunnelröhre abgelagert, so dass die ursprüngliche Höhe heute nicht mehr gegeben ist. Ein Schlepper ohne

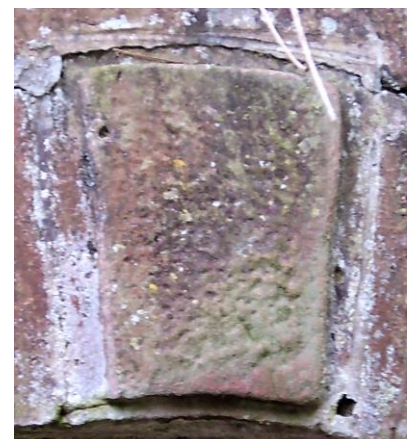
Der Schlussstein an der Südseite am 1. Mai 2008.

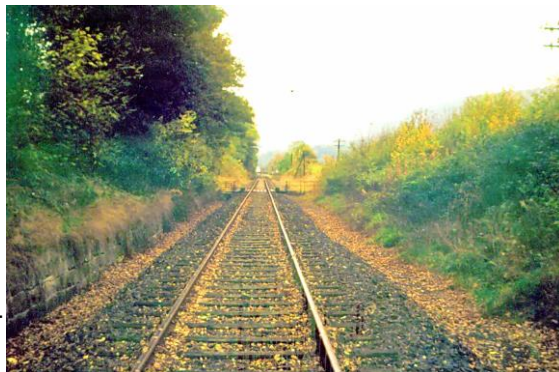
Strecke mit Stützmauer vor der Birnbachsbrücke bei Km 83,5 (Fotos: Koch 1980 und 2016)

Bei **Km 83,5** gab es zwischen diesem und **Km 83,58** an der Südseite eine **80 m** lange Stützmauer. Hier ist auf dem Foto aus dem Jahre **1980** gut zu sehen, dass die Telegrafmasten nach Spangenberg noch vorhanden sind. Damals hatte man zwischen den Jahren **1980** und **1984** extra noch am Feldweg neben der Trasse ein neues Erdkabel bis nach Spangenberg verlegt und anschließend die alten Telegrafmasten abgebaut.

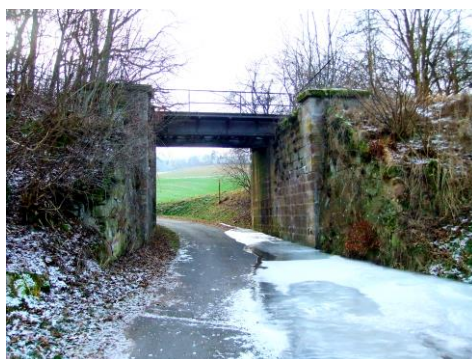
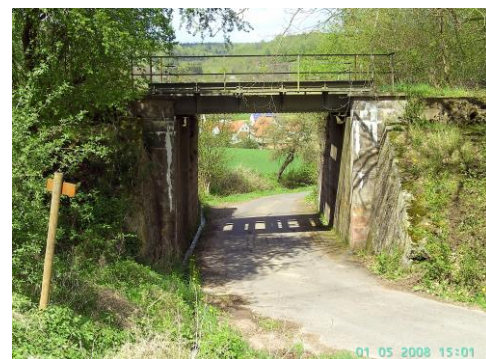
Die Birnbachsbrücke bei Km 83,592 von Norden (Foto: Reinhold Salzmann am 8. 2. 2012)

Die Brücke von Süden am 1. 5. 2008.

Mörshausen bei **Km 83,592** ein Feldweg mittels einer Brücke überquert, die auch den Namen **Birnbachsbrücke** trägt. Durch einen glücklichen Umstand sind die Baupläne der ursprünglichen Brücke erhalten geblieben. Auf diesen ist deutlich zu erkennen, wie der Überbau ursprünglich ausgesehen hatte und

dass die Strecke davor am Hang errichtet worden war. Die Brücke besaß ursprünglich eine lichte Weite von **5,10 m** und konnte auf Grund ihrer Bauweise von langen Fuhrwerken nur bei einem genügend großen Kurvenradius des Zufahrtsweges durchfahren werden, was aber anscheinend nicht der Fall gewesen war. Die landespolizeiliche Prüfung des Bauplanes erfolgte am **24. 8.1876**.

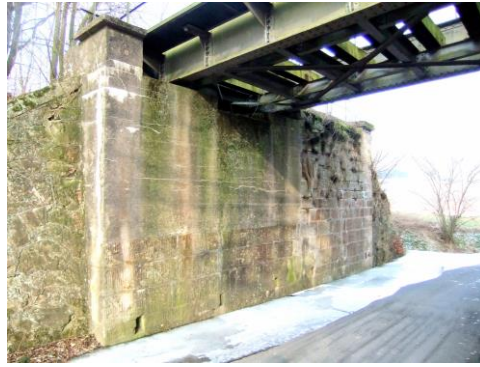
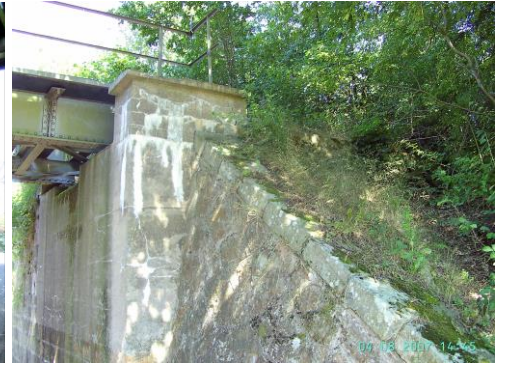
Das westliche Widerlager von der Birnbachsbrücke (Foto: Salzmann 8. 2. 12) und das östliche (Foto: Friske am 4. 8. 2007)

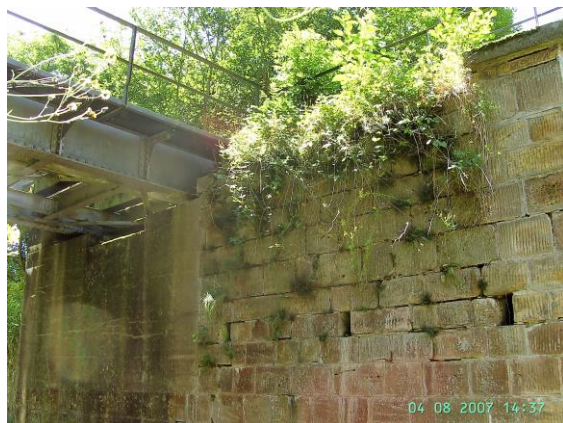
*Das westliche Widerlager mit dem ursprünglichen Teil (6. 8. 2007)*

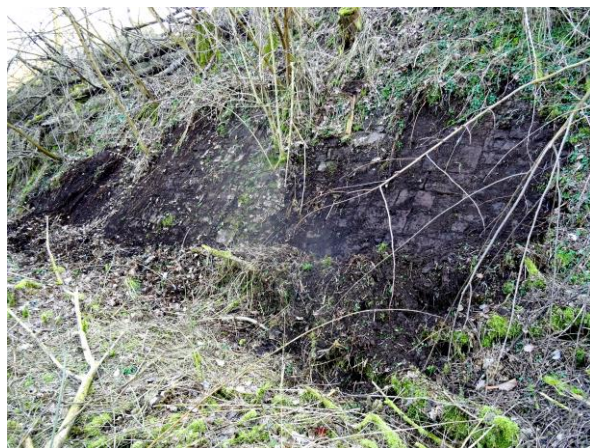
*Die teilweise freigelegte Hangsicherung bei Km 83,68 (Foto: Koch im Februar 2016)*

Die Trasse führt bei **Km 83,7** nochmals durch einen kleinen Einschnitt, genannt der "Einschnitt Scharfacker", in dem sich auf der Südseite bei **Km 83,68** eine gut **20 Meter** lange seitliche Hangsicherung befindet, während an der Nordseite ein flacher Graben zu sehen ist, der eventuell von beim Rückbau herausgerissenen Leitungen zeugt.

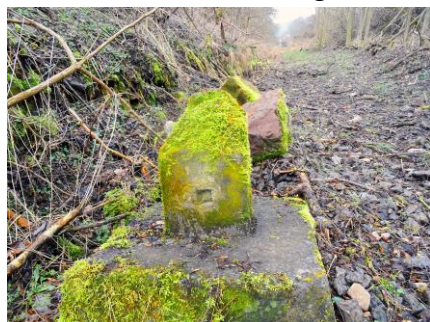
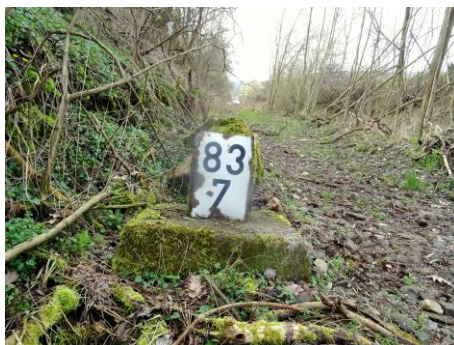
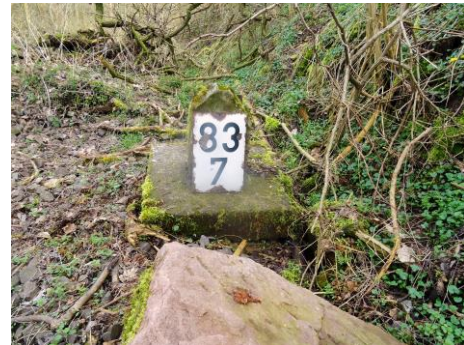
*Der Kilometerstein Km 83,7 im Original von Ost nach West, in gleicher Perspektive mit Blechschild sowie das 2. Schild vom West. (Fotos: Koch Febr. 2016)*

Hier im Einschnitt machte der Mörshäuser Chronist bei Recherchen an der Kanonenbahn einen besonderen Fund. Als er Teile des zugewachsenen Hanges für ein Foto freilegte, fand er noch die beiden alten Original-Blechschilder des Kilometersteins **Km 83,7**, deren Lage auf dem heutigen Steinrest für ein Foto noch einmal nachvollzogen wird.

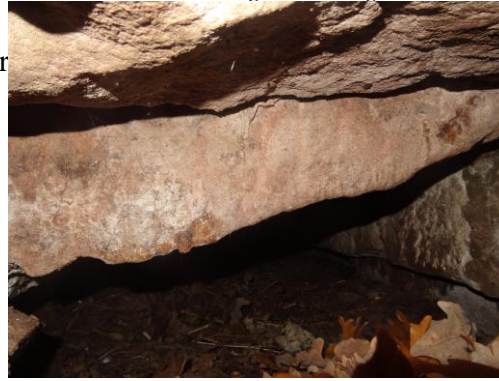
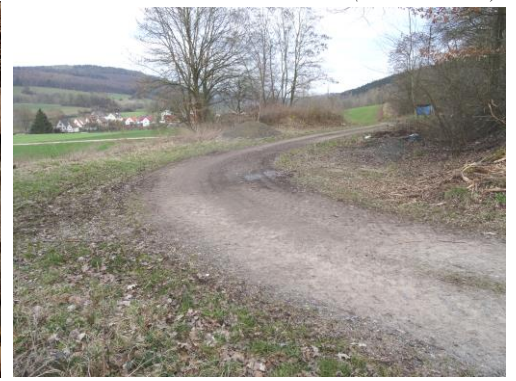
Der Einlauf vom Wasserdurchlass Km 83,8 sowie den neu angelegten Feldweg über die Trasse. Diese verläuft entlang der Bäume. (Fotos: Heinrich Koch, im Februar 2016)

Hier im Einschnitt hatte die Mörshäuser Dorfjugend in den 90-er Jahren bei **Km 83,8** ihr Domizil in einem alten Bauwagen. Aber auch das ist heute Geschichte, wie es die gleiche Perspektive im **Februar 2016** zeigt. Hier beim **Km 83,8** gibt es auch noch einen Wasserdurchlass, der früher das Wasser aus einem Graben ableitete, der aber in den Jahren zwischen **1992** und **2000** zugeschüttet wurde, um einem Feldweg

über die Trasse hinweg Platz zu machen. Von dem ehemaligen Plattendurchlass ist nur noch der südliche Einlauf original erhalten, der Abfluss hingegen wurde um **24 m** verlängert und endet heute in einem Rohr.

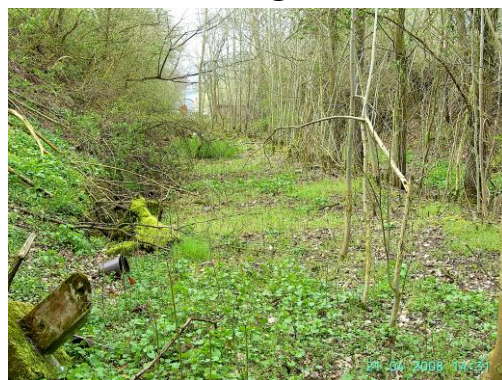
Der Viadukt von oben mit der Strecke, im Hintergrund der Haltepunkt Mörshausen am 21. 4. 2008.

Auf unserem Weg zum Haltepunkt Mörshausen erreichen wir ein kleines Highlight, das sich als ein kleiner Viadukt in Sandstein-Ausführung herausstellt. Das Bauwerk wurde in drei Bögen ausgeführt, besitzt eine Länge von lediglich etwa **16 Metern** und eine Höhe von etwa **8 Metern**, ist bei **Km 83,91** anzutreffen und überquert einen auch im Sommer recht kräftig fließenden Bachlauf, der **Lückgarte**,

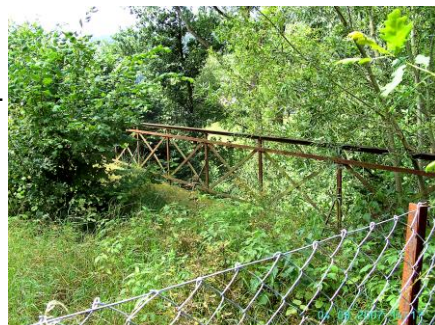
Das ursprüngliche Brückengeländer ist noch erhalten. (Foto vom 4. 8. 2007)

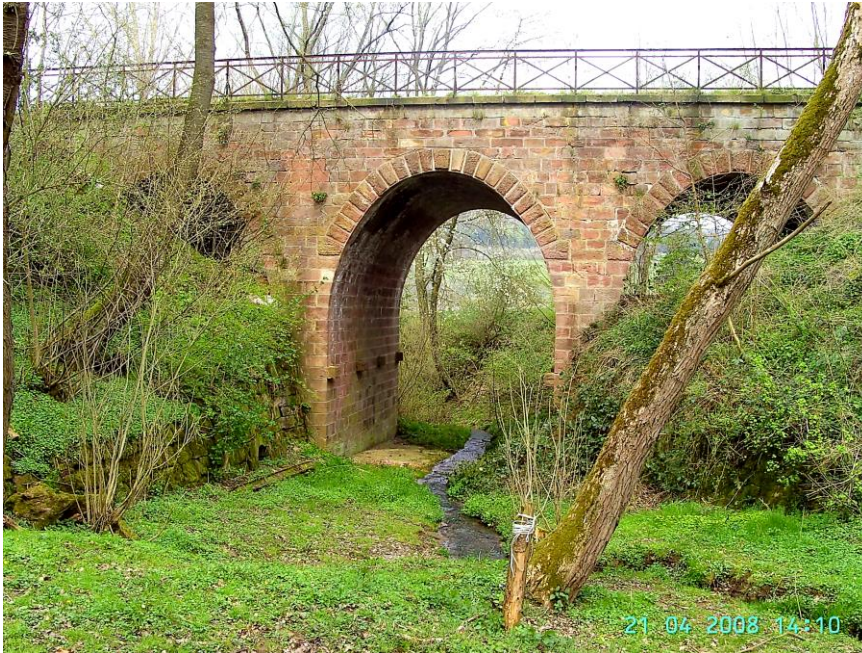
*Der Lückgarte-Viadukt bei Km 83,91 am 21. 4. 2008.*

gemäß bei der Errichtung viel Zeit beanspruchen und der Viadukt bereits im Jahre **1876** fertig gestellt wurde, wie es auf den mittleren Schlusssteinen auf beiden Seiten der Brücke zu sehen ist. An der Südseite ist außer der Jahreszahl **1876** am Stein links daneben noch ein Adler mit weit ausgebreiteten Flügeln in Frontansicht zu erkennen. Warum an dieser Stelle der Bau einer Steinernen Brücke vorgezogen wurde, weiß man nicht. Es wäre möglich, dass es mit den zu erwartenden größtmöglichen Wassermassen bei Unwettern usw. zusammen hängt, wodurch die Seitenhänge der Trasse besonders stark befestigt werden mussten. Der Damm der Trasse wurde jeweils von der Mauer des mittleren Brückenbogens aus weit

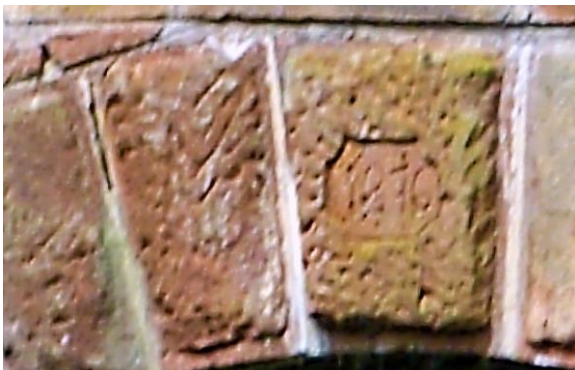
*Die Jahreszahl 1876 auf dem Schlussstein an der Südseite und links daneben ein Adler mit weit ausgebreiteten Flügeln am 21. 04. 2008.*

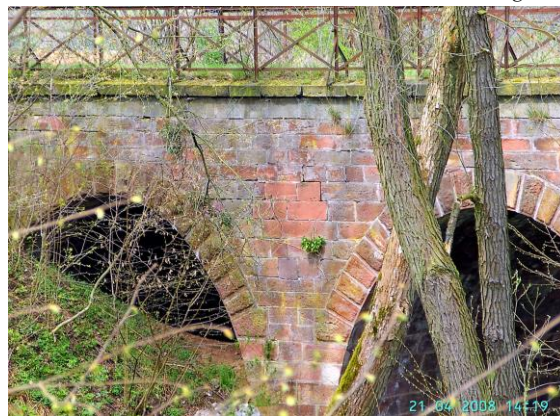
*Die zugemauerten Schalllöcher an der Südseite am 21. 04. 2008.*

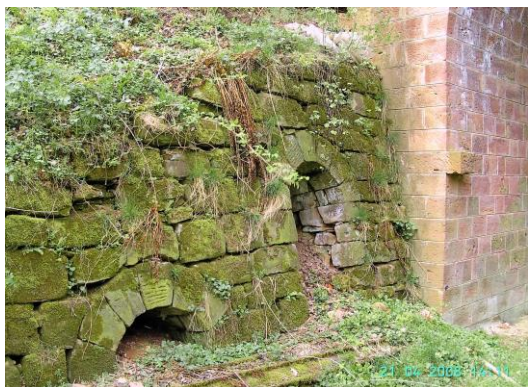
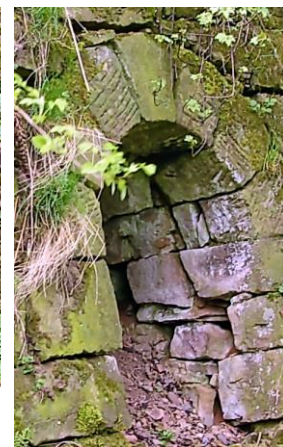
Die Stützmauer auf der Süd-West- Seite mit diversen Buchten, an denen die Steine an den Rundbögen bearbeitet sind.

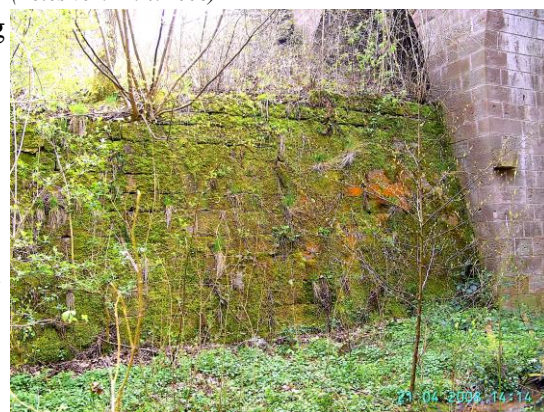
Die Stützmauer an der Nord-Ost-Seite am 21. 04. 2008.

ausladend bis zu einer Höhe von etwa zwei Metern mit Sandsteinquadern aufgemauert. Auch an diesem Viadukt sind die nachträglich zugemauerten Schalllöcher zu erkennen, die ursprünglich dazu dienten, das Oberflächenwasser, das auf dem Via-

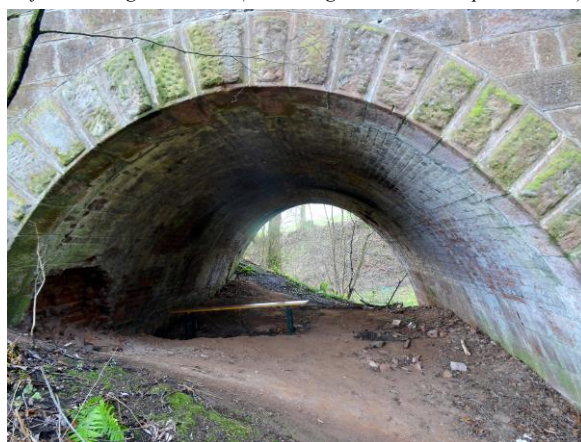
Einer der beiden Seitenbögen der Lückgartebrücke, unter dem der

Zement damals gelagert wurde. (Foto: Heinrich Koch, Februar 2016)

Erst im Jahre **1957** wurde die **Baufirma Fett** aus Spangenberg von der DB damit beauftragt, das Bachbett wieder instand zu setzen. Bei Baubeginn wurden durch die Bahn ein Waggon mit **200 Zentnern** Zement direkt an der Brücke angeliefert, der binnen einer Stunde entladen sein musste, um den nachfolgenden Zugverkehr nicht zu behindern. Der Zement wurde dann unter einem der seitlichen Brückenbögen gelagert. Außerdem wurden bei

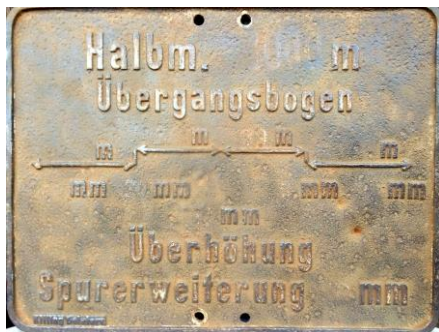
Das Schild an der Strecke. (Foto: Heinrich Koch)

seitdem nicht mehr von Fuhrwerken befahren werden kann. In Höhe der Lückgartebrücke stand früher ein Schild, das den Kurvenradius sowie die Neigung der Kurve und eine eventuelle Spurerweiterung anzeigte. Das hier gezeigte Schild hing weiter westlich an der Strecke.

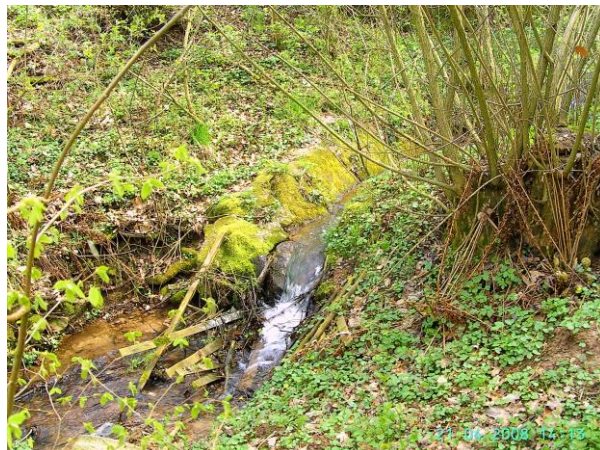
Der Absatz im Bachbett vor der Brücke am 21. 4. 2008.

dabei mitgeholfen. Bei der Reparatur wurde im Bachbett ein Absatz eingebaut, so dass dieses
