## Teil 98: Vom Haltepunkt Bischofferode nach Pfieffe

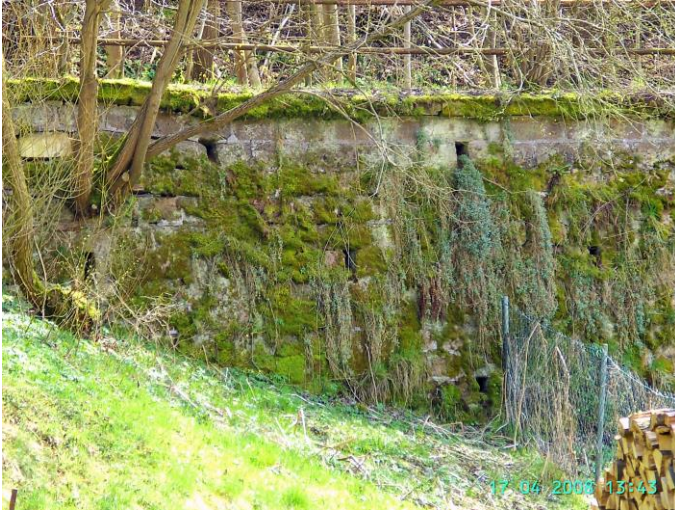
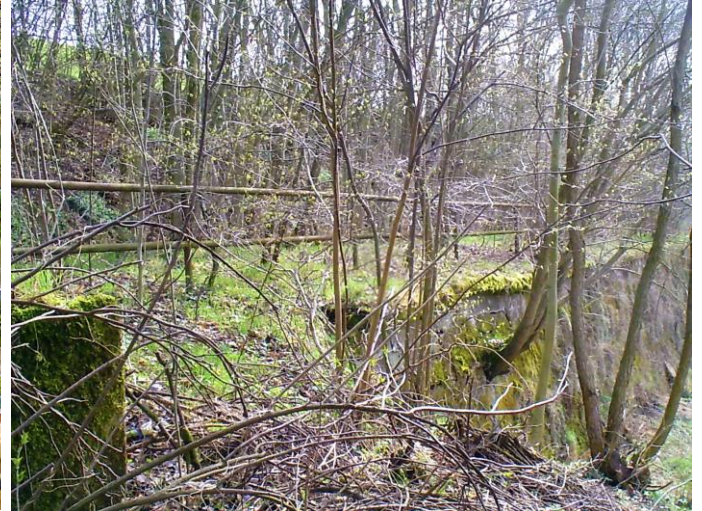
Die Stützmauer am neuen Haltepunkt Bischofferode am 17. 4. 2008. Die Stützmauer wurde am Bahnsteig mit einem Schutzgelenk versehen (Foto: 7. 4. 2005)

Am neuen Haltepunkt ist der Bahndamm durch eine aus großen Quadersteinen bestehende Stützmauer befestigt, die wohl noch aus dem Jahre **1878** stammt. Diese musste wohl errichtet werden, weil das Gelände ursprünglich aus einer Hanglage bestanden hatte, die für den Bahnbau geeignet werden musste und das Gelände unterhalb des Hanges zur Ortslage gehörte. Dabei ist es auch zu vermuten, dass sich die drei Gebäude Nr. 24, 29 und 30, die beim Bahnbau weichen mussten, sich in diesem Bereich befunden haben müssen. Das Wartehaus überdauerte den Zug noch um ein paar Jahre und wurde schließlich Ende der 70-er Jahre, wahrscheinlich im Jahre **1979**, beim Rückbau der Strecke mit abgerissen.

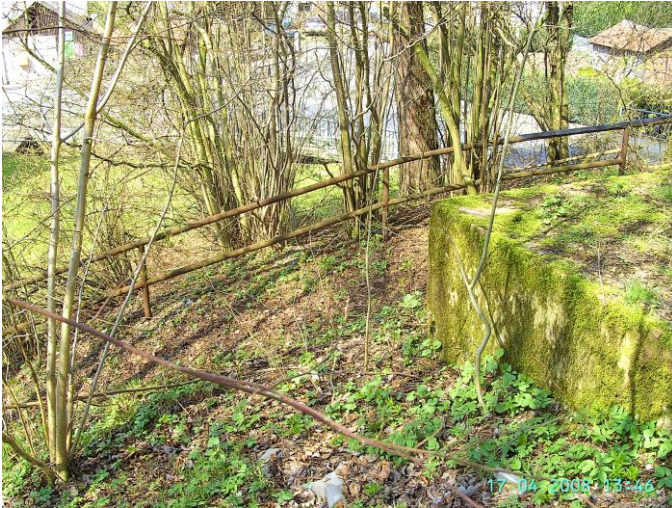
*Der obere Teil des Aufganges am 17. April 2008*

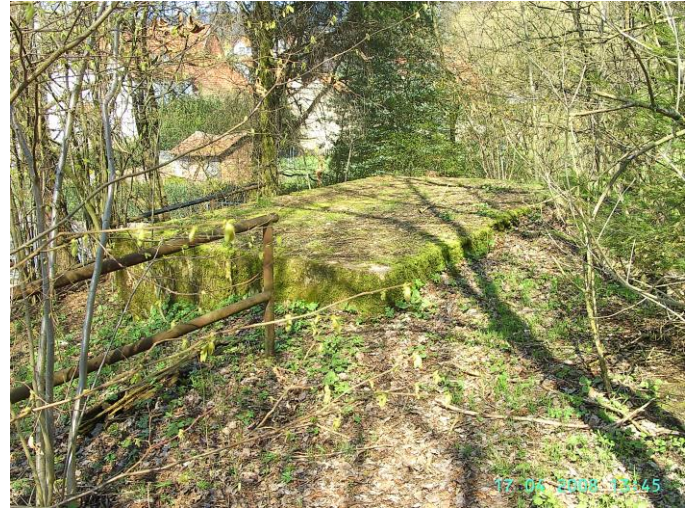
*Die Grundmauer vom neuen Haltepunkt am 17. 04. 2008.*

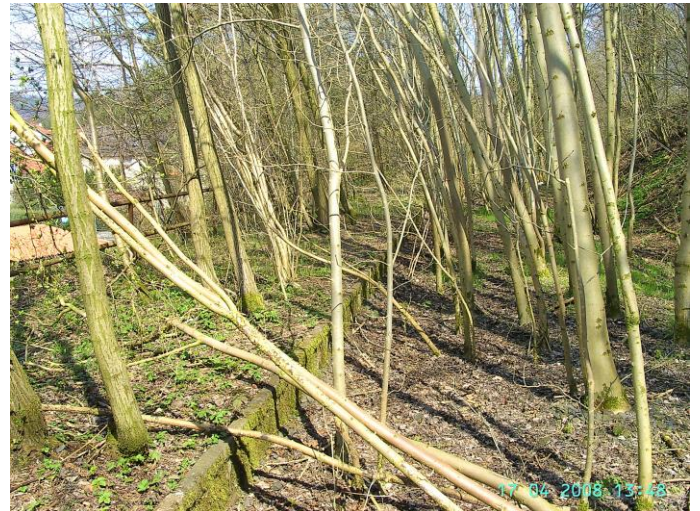
*Die aus alten Schienenstücken bestehende Bahnsteigkante am 17. April 2008.*

Die Kante des Bahnsteigs war mit alten Schienenstücken befestigt. Der neue Haltepunkt selbst wurde schließlich am **1. 10. 1957** eröffnet.

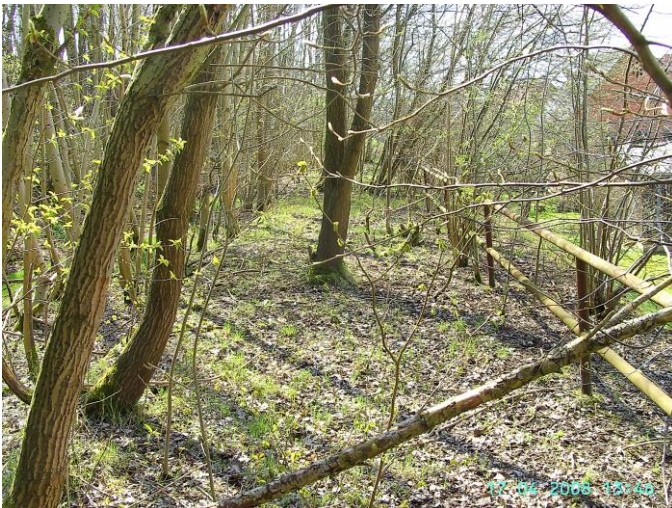
*Der Bahnsteig und das Gelände der Stützmauer am 17. 04. 2008*

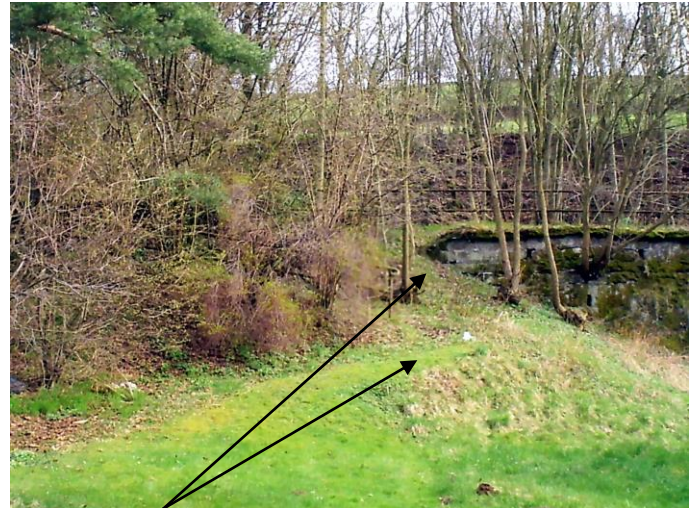
*Der Aufgang zum Haltepunkt und die Stützmauer im Winter 2004.*

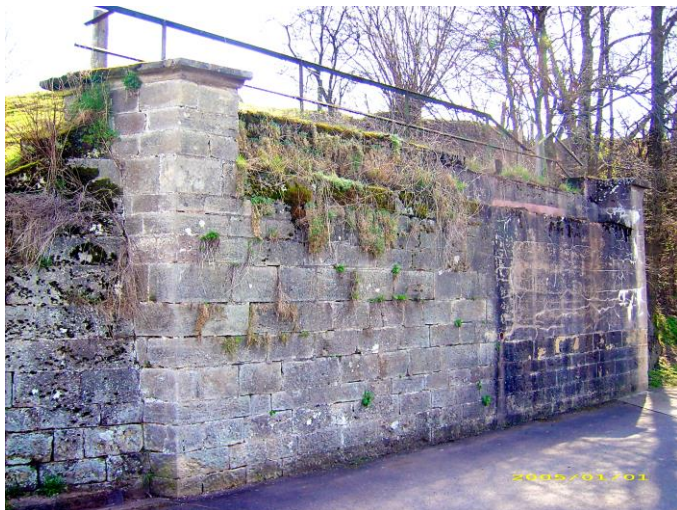
Die Nordseite des östlichen Widerlagers am 6. April 2007.

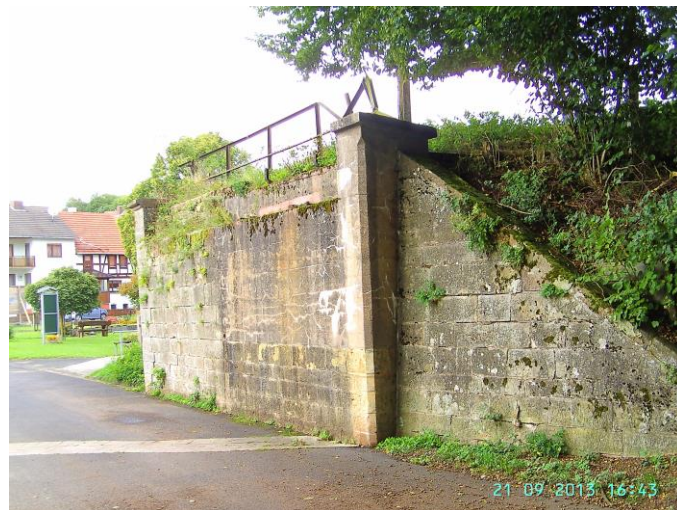
Die Südseite vom östlichen Widerlager am 21. 09. 2013.

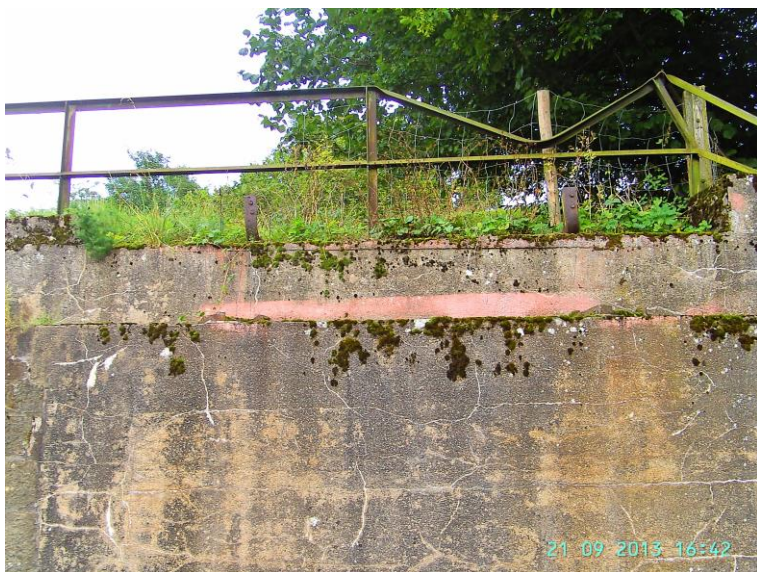
Der mit Beton ausgegossene Teil des Widerlagers am 21. 9. 2013.

nicht mehr gewachsen gewesen wäre. Die Wegunterführung wurde kurz nach der Stilllegung der Strecke beim Rückbau komplett mit abgebaut, sogar das westliche Widerlager sowie ein Teil des dahinter befindlichen Bahndammes wurde dabei entfernt beziehungsweise in seiner Höhe minimiert. Der Bahndamm ist heute Teil eines Gartens, das Formsignal, das dort heute an die Bahn erinnern soll, hat hier früher nie gestanden.

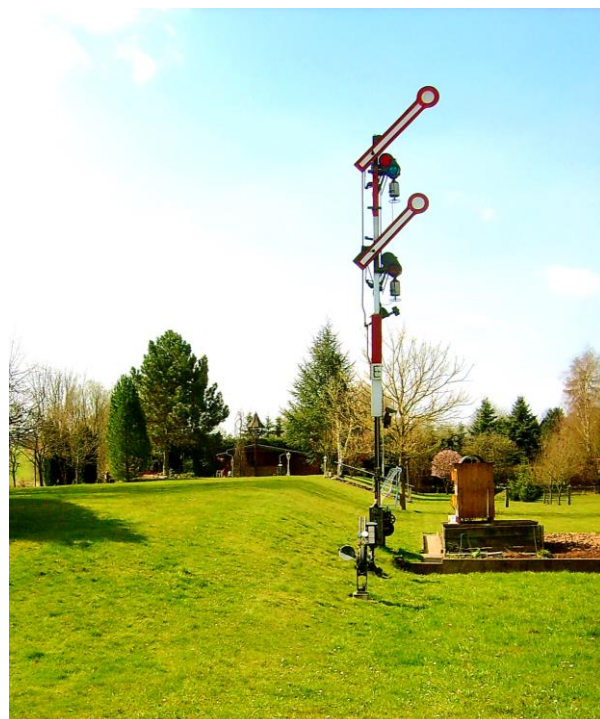
Der weitgehend abgetragene Bahndamm mit Formsignal am 6. 4. 2007.

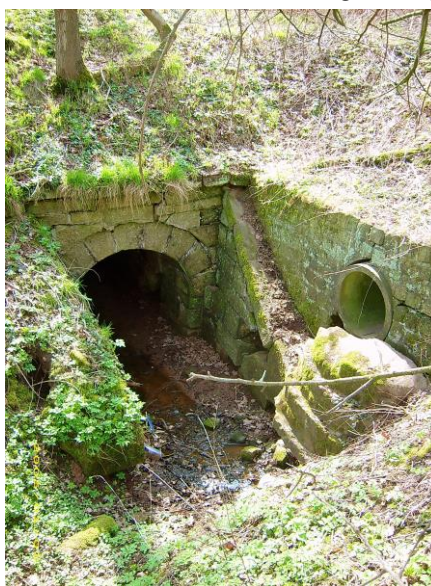
Die Nordseite vom Wasserdurchlass mit einem weiteren Einlauf am Km 73,174 am 10. 04. 2007.

Unmittelbar hinter der Pfeiffebrücke sollte laut dem Plan aus dem Jahre 1922 bei **Km 72,985** die Weiche für das Gütergleis eingebaut werden. Wenige Meter hinter dem letzten Haus von Bischofferode finden wir noch am **Km 73,174** einen gewölbten Wasserdurchlass aus dem Jahre 1877, der seinen Zweck auch heute noch erfüllt. Er besitzt eine Breite von **1,50 m** und ist auch auf der Streckenkarte aus dem Jahre 1913 eingezeichnet. Vom Durchlass bis zum alten Bahnübergang sind noch etwa 150 m zurückzulegen, während der Bahnsteig wahrscheinlich schon direkt hinter dem Wasserdurchlass begonnen hatte.

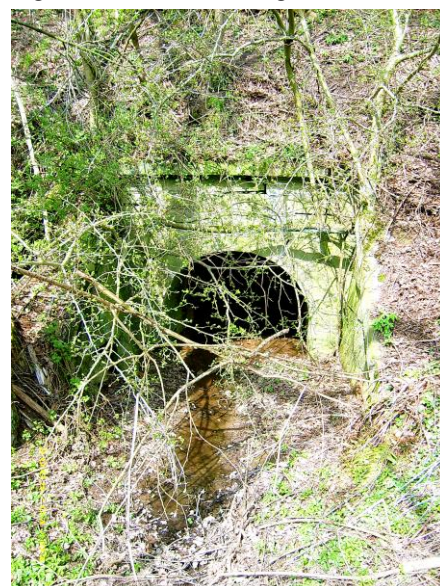
Der Ablauf des Durchlasses an der Südseite am gleichen Tag.

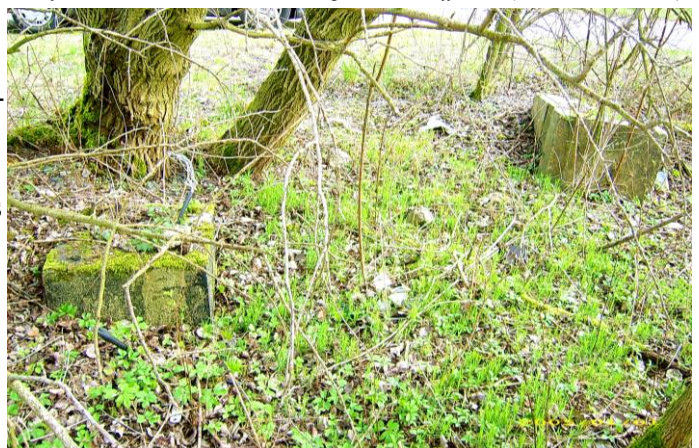
Die kärglichen Reste vom ehemaligen Bahnübergang Bischofferode am 6. 4. 2007

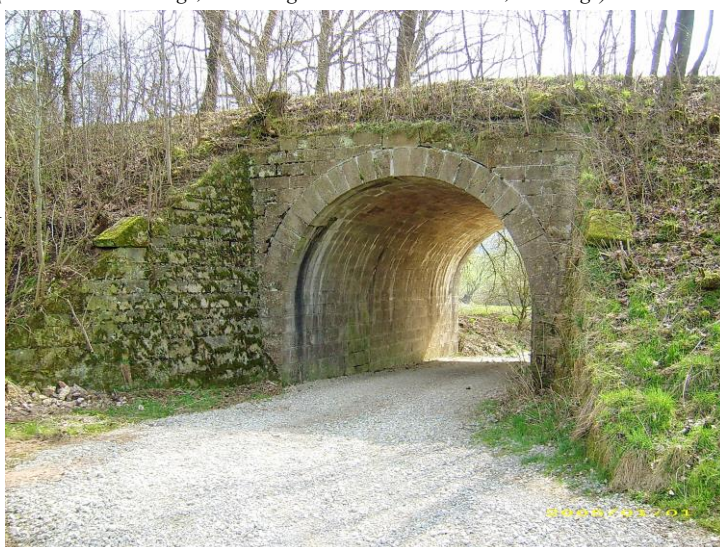
Die frei geschnittene Nordseite der Unterführung vom Km 73,794 am 6. April 2007.

Dort ist am **Km 73,794** mit der nächsten gewölbten Wegunterführung aufzuwarten, deren Südseite rundherum mit Buschwerk bewachsen und zumindest im Jahre **2007** noch sehr gut erhalten und rundherum freigeschnitten war, während die Nordseite, obwohl vom Gehölz befreit, sich schon damals in einem recht schlechten Zustand befand. Der Zustand des Bauwerks war im **Herbst 2013** mittlerweile äußerst desolat. Mit der Unterführung wird zwar lediglich ein Feldweg überquert, aber der Bachlauf entlang der östlichen Gewölbe-seite darf natürlich nicht fehlen. Das Bauwerk selbst ist **5 m** breit und wurde im Jahre **1877** errichtet. Eine Deckschicht bis zur Gleishöhe ist bei dem Bauwerk kaum vorhanden, da auch der Damm, auf dem die Strecke verlief, hier nur

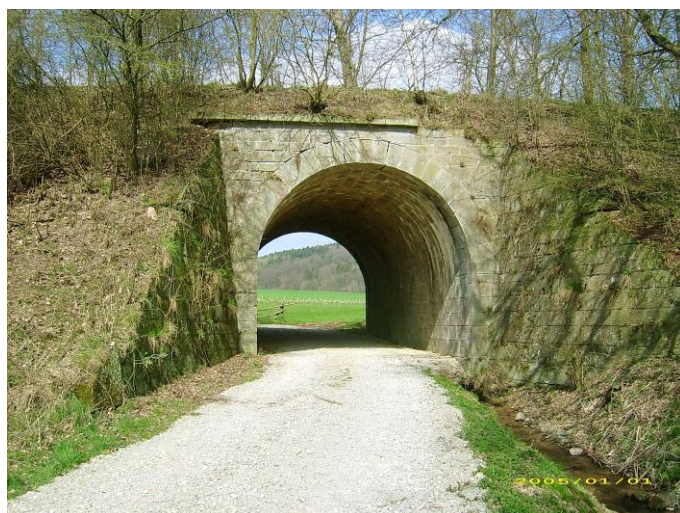
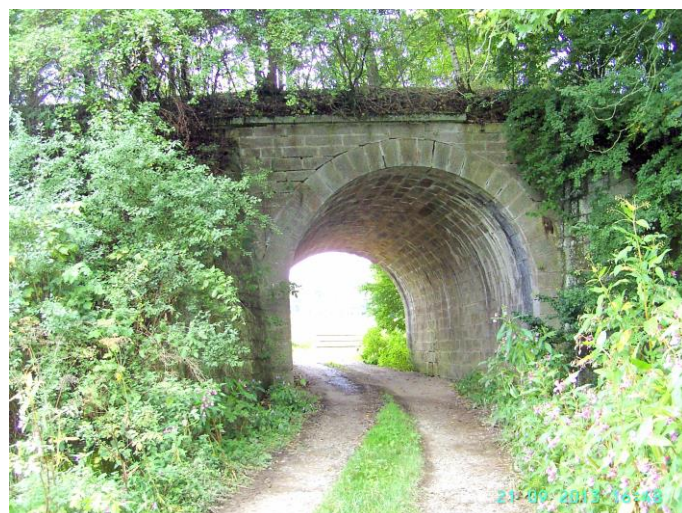
Die gut erhaltene und freigeschnittene Unterführung von Süden her am 06. April 2007 und die Südseite ziemlich zugewachsen am 21. September 2013. sehr niedrig ist. Das in-teressanteste sind an diesem Bauwerk die bildlichen Darstellungen an den Gewölbe-Schlusssteinen.

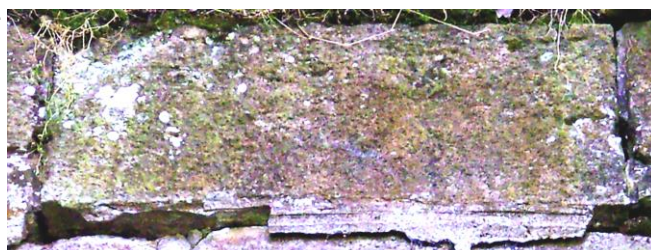
Oben: Die Jahreszahl 1877 oder 78 an der Nordseite am 21. 09. 2013

einen Adler mit weit ausgebreiteten Flügeln darstellen soll, während an der Nordseite auf dem Stein über dem Schlussstein noch schwach die Jahreszahl **1877** oder wohl eher **78** zu erkennen ist. In unmittelbarer Nähe von der Wegunterführung war im Jahre **2008** noch der Kilometerstein vom **Km 73,8** zu erkennen, obwohl der Stein bereits beschädigt war. Außerdem war auf der Unterführung noch das bereits umgefallene Schutzgeländer vorhanden, das achtlos im Gras gelegen hatte. Dort in der Nähe standen auf einer Wiese hochkant Holzpfähle an einem Baum, die von einem

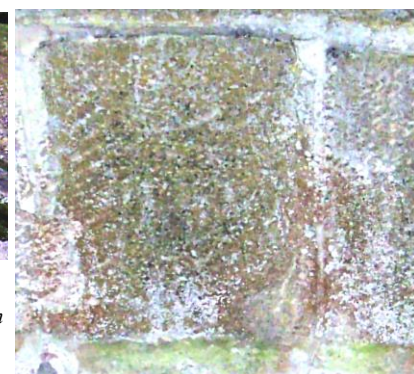
Rechts: Der Adler mit ausgebreiteten Flügeln am Schlussstein auf der Südseite. (Bildausschnitt vom 21. 9. 2013)

Auf dem Schlussstein an der Südseite kann man eine bildliche Darstellung erkennen, die wohl

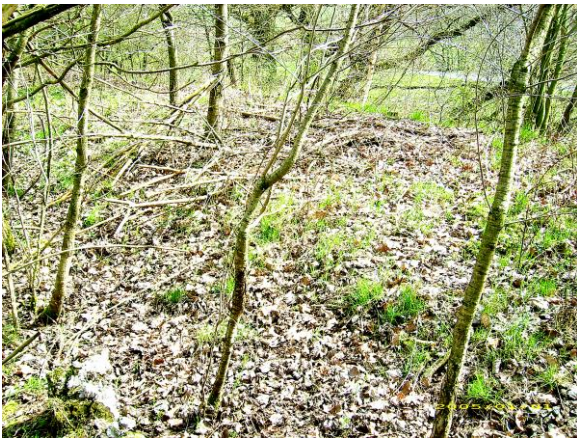
Auf der Unterführung lag noch das bereits umgefallene Schutzgitter (Foto vom 6. April 2007)

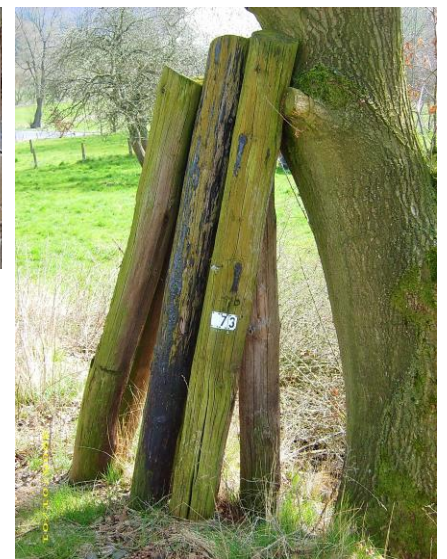
Der zersägte Telegrafmast von Km 73,0 am 6. April 2007.

Vergrößerung von der Zahl am Mast zersägten Telegrafemas-ten der Bahn stammten und möglicherweise einmal bei Bahnkilometer **73,0** als kompletter Mast gestanden hatten.

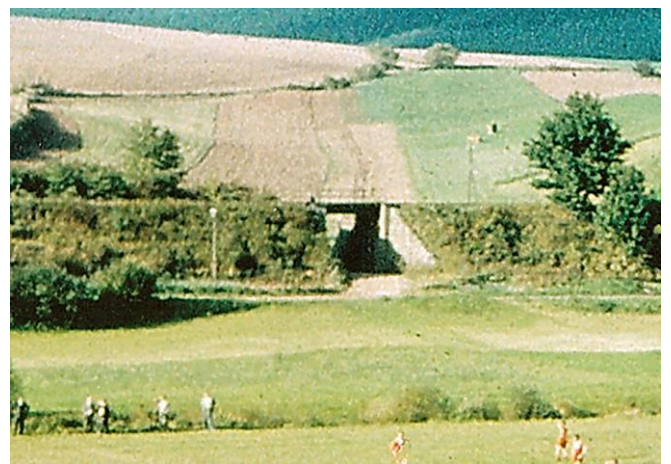
Die Brücke beim Sportplatz in den 70-er Jahren (Vergrößerung)

Das erste Objekt, laut dem Brückenverzeichnis der Bahnmeisterei **Niederhone** aus dem Jahre **1937** eine Straßenunterführung, war eigentlich eine Brücke über einen Feldweg und befand sich in Höhe des Sportplatzes von PfiEFFE am **Km 74,469**. Sie besaß eine lichte Weite von **5,55 m**, wurde im Jahre **1877** errichtet und besaß an allen vier Seiten weit ausladende Stützmauern, die den Bahndamm zur Brücke hin abstützen sollten. Einen Hinweis auf einen Umbau in den 30-er Jahren wie bei anderen Brücken an der Strecke ist im Brückenverzeichnis nicht vermerkt. Die Brücke wurde bald nach dem Rückbau der Gleise bis auf die Grundmauern abgerissen, so dass heute nur noch die äußere Randumfriedung des mittlerweile

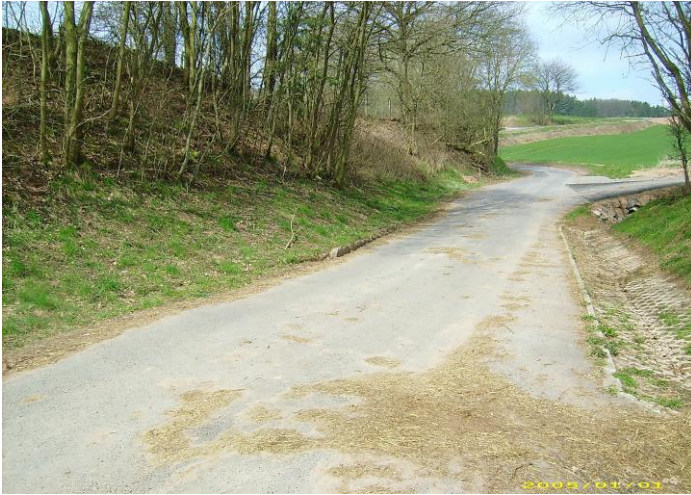
Der Feldweg am Km 74,469 kennzeichnet die Stelle, wo einst die Brücke gestanden hatte. (6. April 2007)

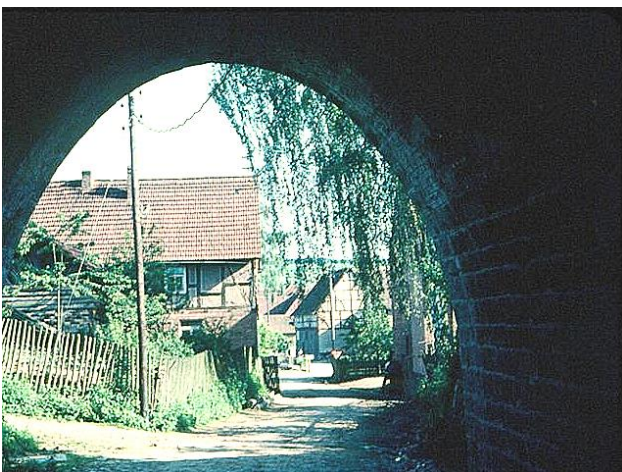
Die innerörtliche Unterführung in Pfieffe bei Km 74,84, wie sie bis ins Jahr 1980 ausgesehen hatte. (Aus HNA, Historische Bilder Pfieffe)

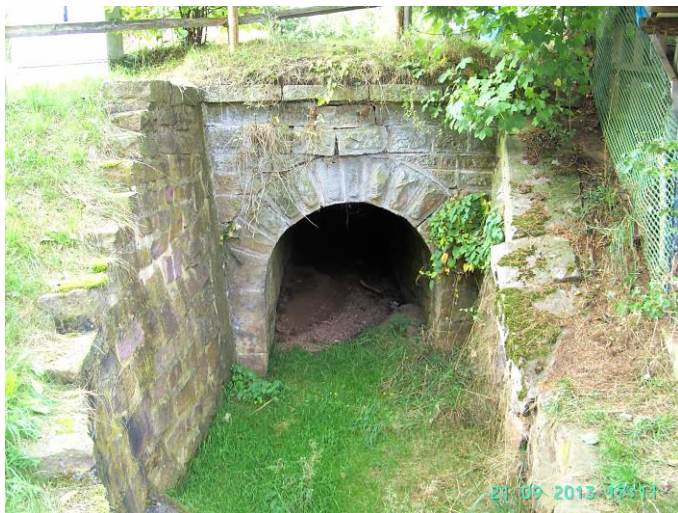
Das gesamte Südportal mit den seitlichen Stützmauern am 21. 09. 2013.

Beim nächsten Bauwerk an der Trasse handelte es sich um einen gewölbten Wasserdurchlass, der bis heute erhalten blieb und einmal zum Ensemble eines Schrankenpostens gehörte, der auch mit einem Läutewerk bestückt war, das die Ankunft der Züge aus der jeweiligen Richtung angekündigt hatte. Der **1,50 m** breite

Durchlass stammt aus dem Jahre **1877** und befindet sich am **Km 74,985**.

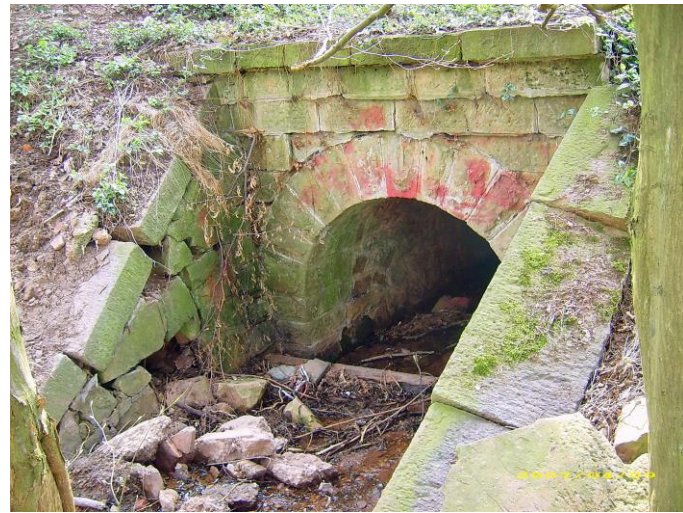
Die Nordseite vom Wasserdurchlass mit roten Farbresten am 09. 04. 2007.

Die Südseite des gewölbten Durchlasses wird anscheinend regelmäßig gepflegt, da sie sich an einer Straße befindet, während die Nordseite im Jahre **2007** kaum noch einzusehen war, da diese auch im Umfeld mittlerweile stark zugewachsen war und sich auch in einem jämmerlichen Zustand befand. Am Nordportal waren im Jahre **2007** noch Reste von roter Farbe zu erkennen, wie auf der Aufnahme zu erkennen ist, wozu diese gedient hatte, ist fraglich. Möglicherweise diente der Durchlass auch als Luftschutzbunker während des Zweiten Weltkriegs.

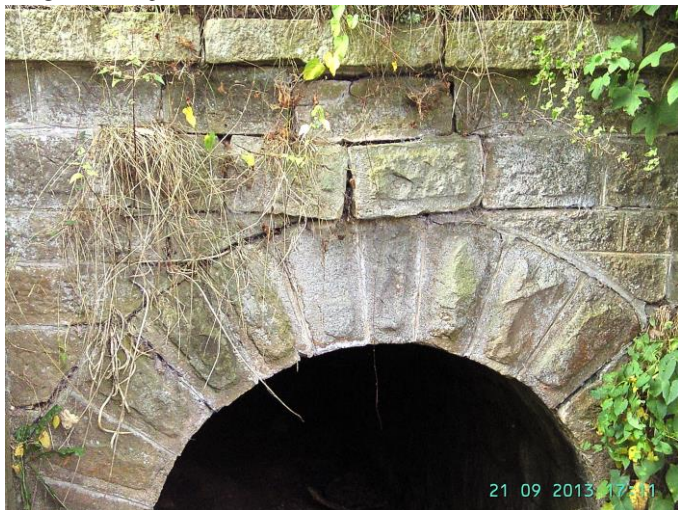
Der obere Teil der Südseite mit behauenen Steinen am 21. 9. 2013.

An der Südseite befindet sich oberhalb des Gewölbobogens auf dem mittleren Stein unterhalb der Abdeckplatten die Jahreszahl **1877**, wenn diese auch kaum noch zu erkennen ist. Es wäre möglich, dass sich an oder über den Schlusssteinen der beiden Seiten auch einmal Darstellungen oder Jahreszahlen befanden, aber die Steine selbst sind im Laufe der Jahre so verwittert, dass sich keinerlei Verzierungen deuten lassen.

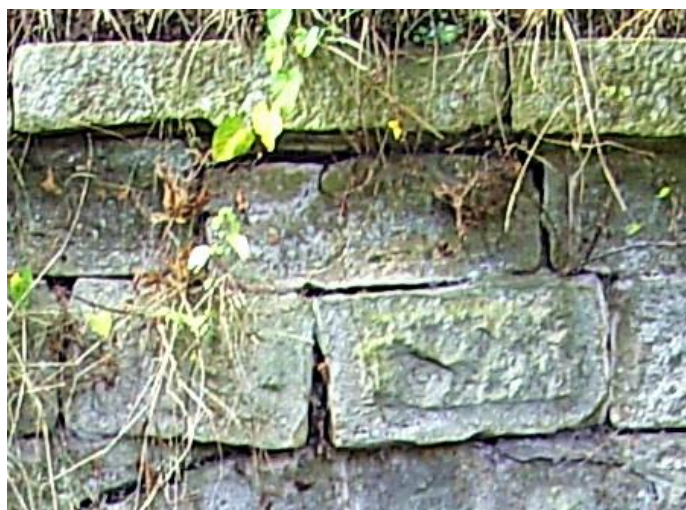
Die Jahreszahl 1877 unter den oberen Abdeckplatten am 21. 9. 2013 kaum zu erkennen. (Vergrößerung)

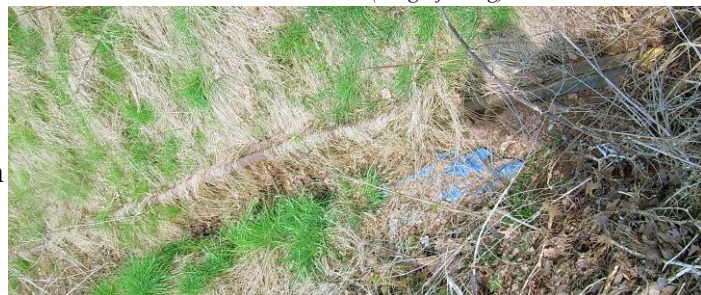
Das etwa 6 Meter lange Stück Schiene im Graben beim Wasserdurchlass am 9. April 2007.

Trasse entlang verläuft, im Jahre **2007** noch ein etwa **6 Meter** langes Stück Gleis, das anscheinend beim Abbau der Strecke dort vergessen wurde.

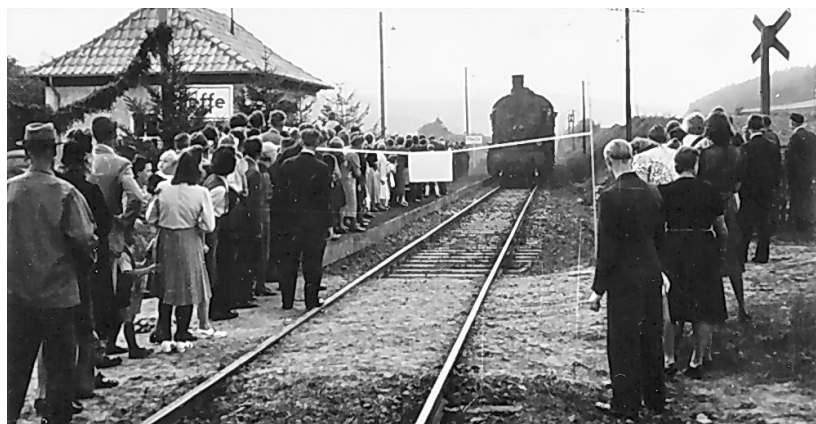
Der Bahnübergang „Zur Schrecke“ am Km 75,012 von Osten am 6. 10. 1949 bei der Einweihung des neuen Haltepunkts Pfeiffe, dessen Bahnsteig direkt hinter dem Bahnübergang auf der linken Seite beginnt. (Bildausschnitt, Sammlung Reinhold Salzmann)

Nur etwa **20** Meter vor dem späteren Haltepunkt Pfeiffe befand sich von Bischofferode her gesehen der Bahnübergang „zur Schrecke“, der auf einem Foto vom Rückbau der Strecke um das Jahr **1977** darauf als ein heller Streifen unmittelbar hinter dem Bahnsteigende vom Haltepunkt zu sehen ist. Zu diesem Zeitpunkt liegen über Bischofferode hinaus bis zum Dammdurchstich bei Waldkappel schon keine Gleise mehr. Auch bis zur Haltestelle Pfeiffe sind die Gleise bis Bischofferode inzwischen abgebaut. Auch die Telegrafmasten mit den Telefondrähten, sowie die Blinklichter und Andreaskreuze an den Bahnübergängen waren nach der Streckenstilllegung im **Mai 1974** in der Zwischenzeit schon verschwunden.

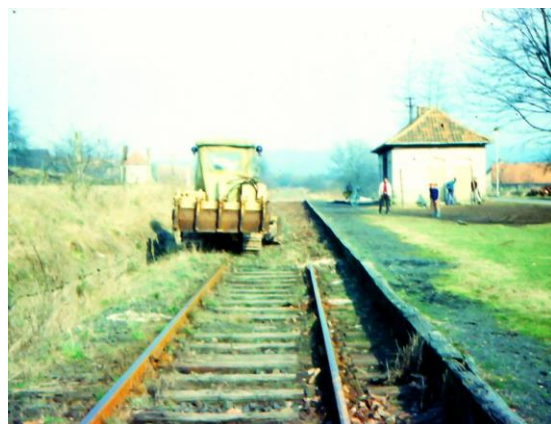
Das Gleis vor der Raupe am Haltepunkt Pfeiffe wartet noch auf den Abbauzug, der in Kürze den Rest der Strecke bis zum Haltepunkt Beieröde abbauen wird. Das Bild wurde von Westen her fotografiert. Der helle Querstrich links vom Stationsgebäude Pfeiffe im Hintergrund ist der Bahnübergang „Zur Schrecke“. (Foto: Jürgen Kern um 1977, Sammlung Reinhold Salzmann)

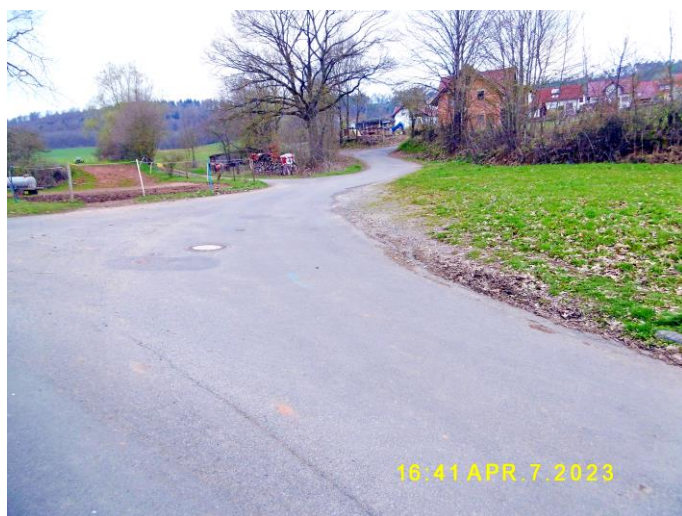
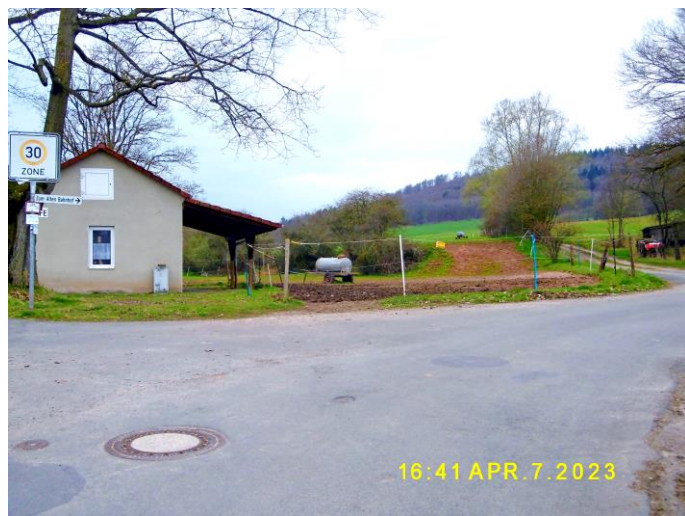
Der ehemalige Bahnübergang „Zur Schrecke“ heute mit Blickrichtung zu den Feldern und mit Blick zum ehemaligen Haltepunkt Pfeiffe am 7. April 2023.
